Syagoge Tykocin Alpha
SoSe23

Synagoge

Variante 1642 nach Kleinhans/Schirrmeister/von Velsen: Zustand 1970er nach Kleinhans/Schirrmeister/von Velsen

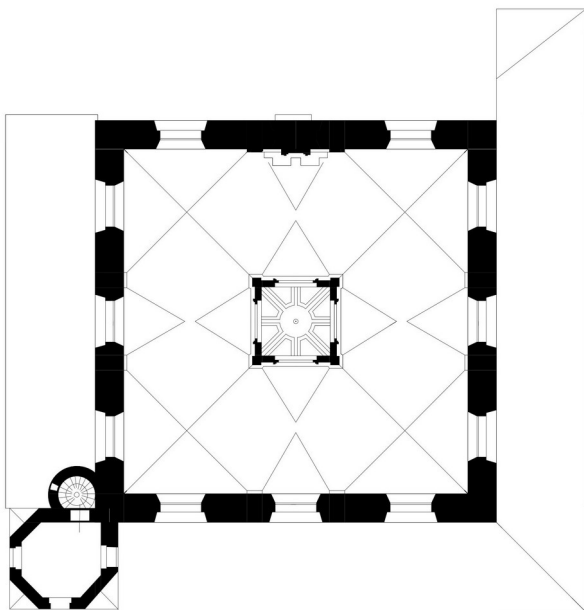
Der Grundriss des 1. Obergeschosses zeigt die Architektur der Gewölbe im Hauptraum und der Stützbima. Es sind vier Kreuzrippengewölbe zu erkennen, die jeweils in einer Ecke des Raumes enden. Der Grundriss umfasst auch die Fensterreihe im oberen Bereich sowie den oberen Teil des Turms.

Abb. 20 Grundriss Obergeschoss
