Synagoge_Rzeszow_Neusta dt_CAD2_WS24/25

Die Synagoge der Neustadt in Rzeszów, einer Stadt im Südosten Polens, wurde zwischen 1705 und 1712 erbaut. Sie erlitt 1842 einen verheerenden Brand, wurde jedoch kurz darauf wieder aufgebaut. Während des Zweiten Weltkriegs wurde die Synagoge von den deutschen Besatzern als Militärlager genutzt und 1944 durch ein weiteres Feuer zerstört, wobei nur die Mauern stehenblieben.

Synagoge Aufbau und Struktur

Variante: 1923 nach Lutteroth

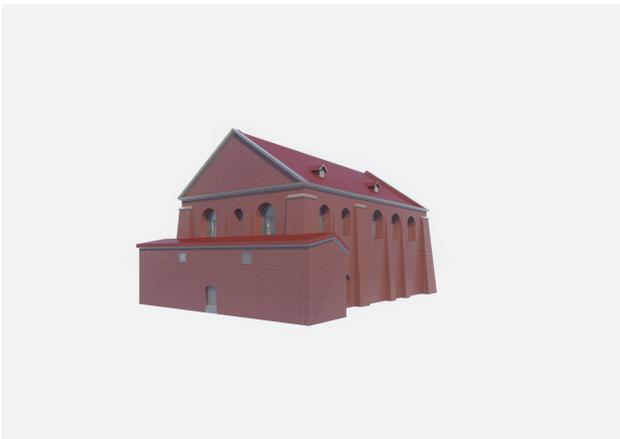
Abb. 20 Isometrie_Rekonstruktion

Wie aus Fotografien und Plänen aus den Jahren 1920 – 1930 hervorgeht, bestand die Synagoge aus einem kompakten, länglichen Gebäude mit dicken Backsteinmauern, die von massiven Strebepfeilern gestützt wurden, und hoch gelegenen Rundbogenfenstern, die von einem einstöckigen Satteldach bedeckt waren. Der Hauptsaal hatte einen trapezoiden Grundriss, der Richtung Osten breiter wurde. Der Gebetsraum erstreckte sich über die gesamte breite der Synagoge, bedeckt mit einer hölzernen Kuppel. Lediglich die Vorhalle mit dem Frauenschul im ersten Obergeschoss hatte mehrere Stockwerke.

An den vier Fassaden der Synagoge sind zahlreiche Umbaumaßnahmen erkennbar, die jedoch einer genauen Untersuchung vor Ort bedürfen, um präzisiert zu werden. Spuren zugemauerter Fenster in der Westwand der Haupthalle deuten darauf hin, dass der Frauenbereich nachträglich angebaut wurde. Fotografien zeigen zudem Rückstände eines Vorbaus an der Westfassade, der offenbar den Eingang zur Synagoge beherbergte.

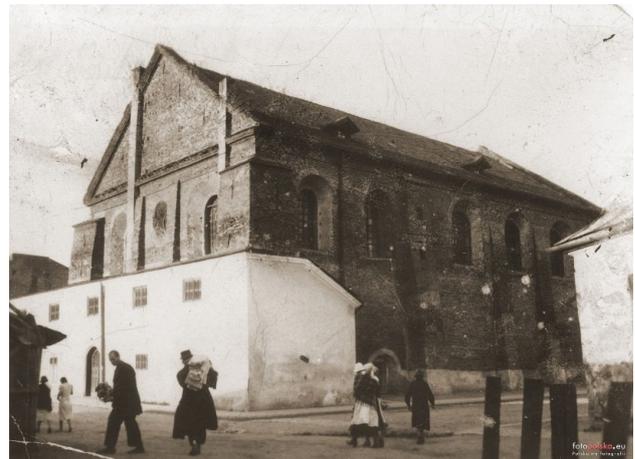
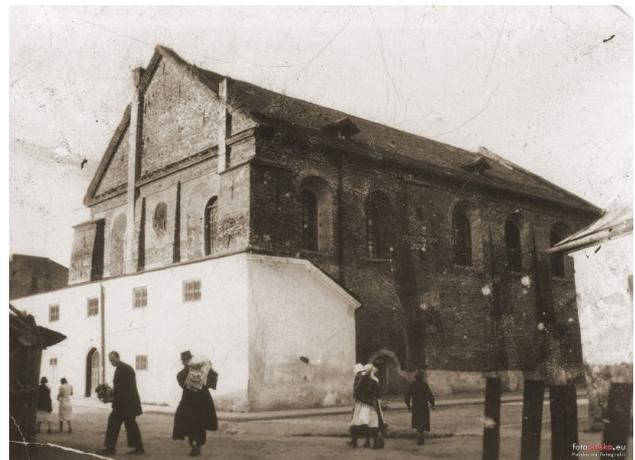
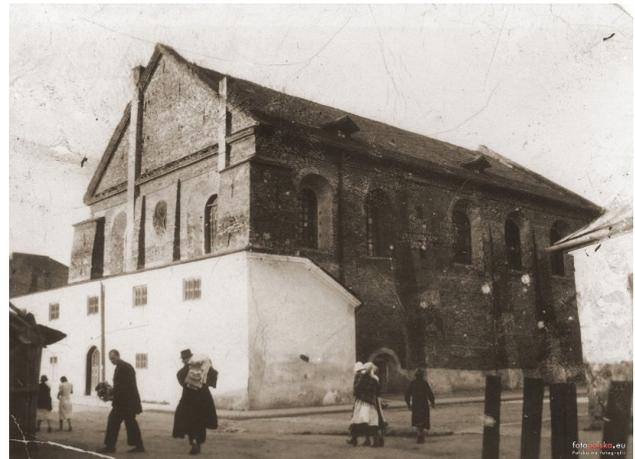
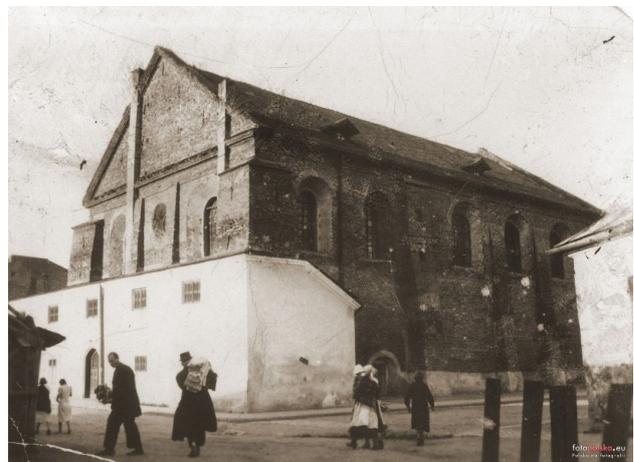
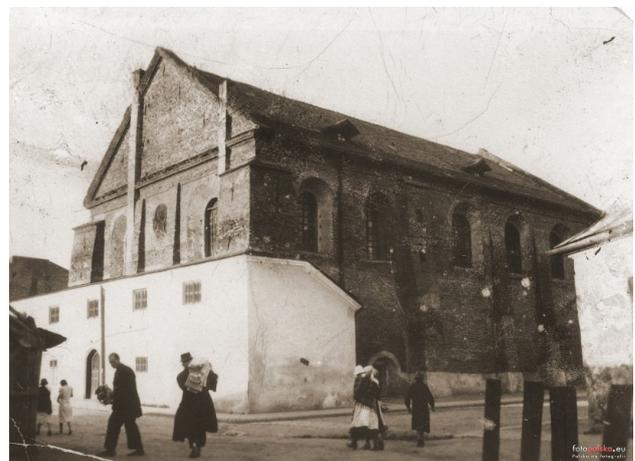
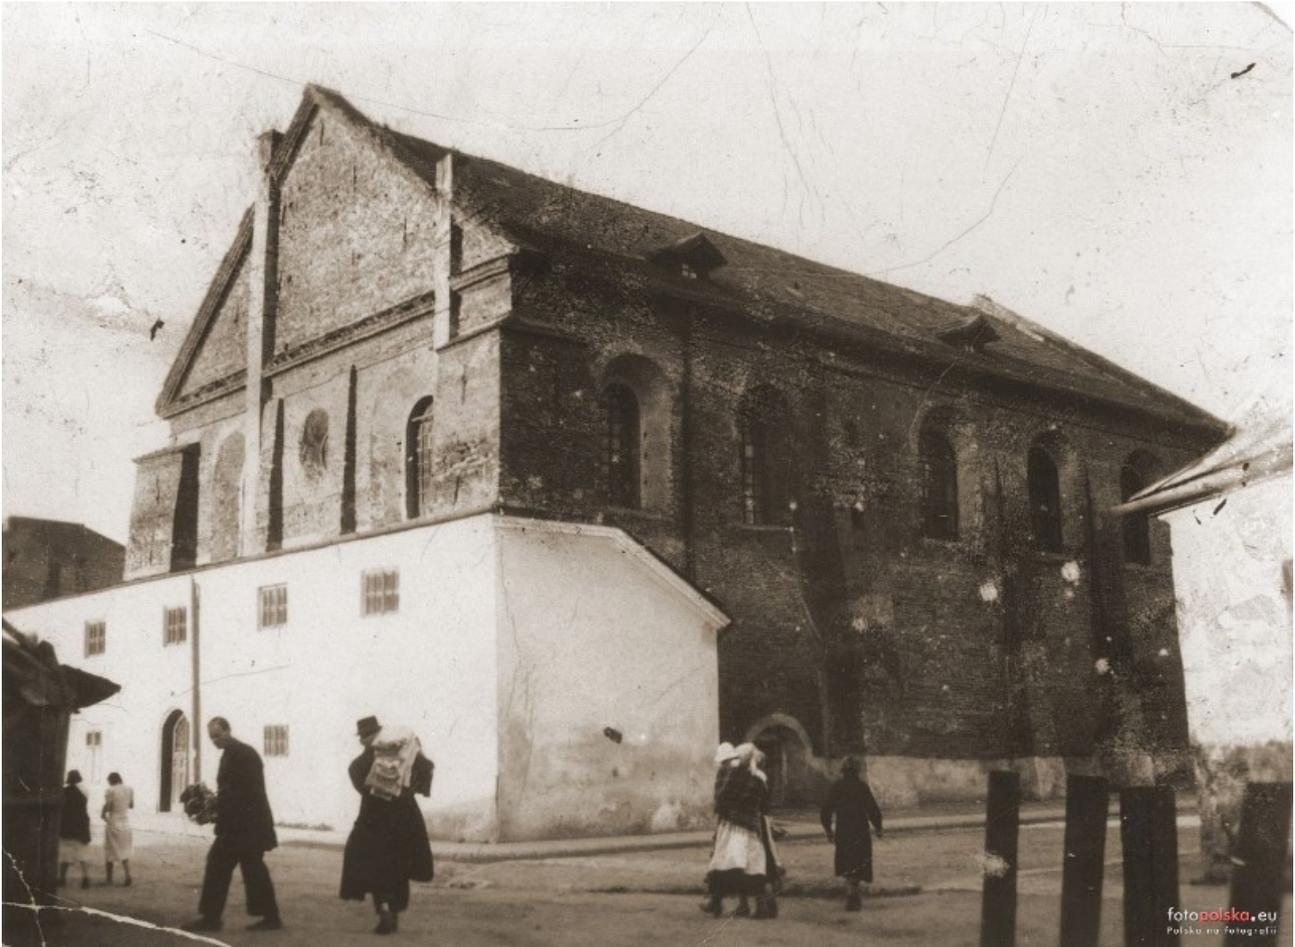
Abb. 9 Ansicht Südwest, August 1937

Insgesamt wurden primär Fotografien nach der Zerstörung 1947 als Quellen genutzt. Aus diesem Grund können keine exakten Aussagen über die ursprüngliche Gestaltung der Fassade getroffen werden.

Das Dach der Synagoge ist ein einfaches Satteldach mit einem dreifach liegendem Dachstuhl. Da der Dachstuhl im zweiten Weltkrieg vollständig zerstört wurde, musste dieser anhand der vorliegenden Schnitte, sowie einem Bild von 1927 rekonstruiert werden. Aufgrund des nicht rechtwinkligen Grundrisses der Synagoge musste das Dach an der Traufe an das rundumlaufende Gesims angepasst werden und sitzt stellenweise tiefer als das Gesims. Dies ist jedoch notwendig um keine schräg zulaufende Traufe auszubilden und eine gleichbleibende Dachneigung beizubehalten. Die Giebel sind aufgemauert und bilden den Abschluss des Daches an den Giebelseiten. Im Dach befinden sich auf beiden Dachseiten jeweils zwei Satteldachgauben. Die Positionierung dieser wurde aus dem Bild abgeschätzt.

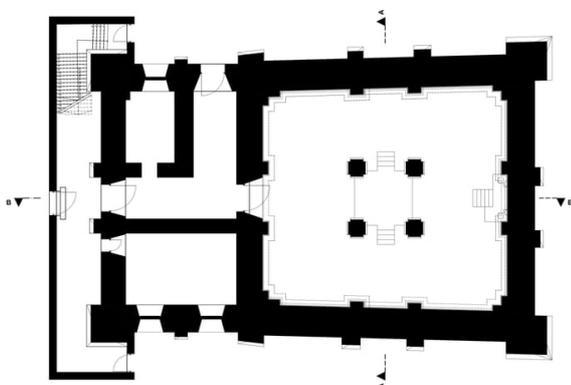
Abb. 12 Grundriss_EG_Rekonstruktion

Die Synagoge bestand aus einem kompakten, länglichen Gebäude mit dicken Mauern, die von massiven Strebepfeilern gestützt wurden. Hoch gelegene Rundbogenfenster beleuchteten den Innenraum, und das Gebäude war von einem einstöckigen Satteldach bedeckt. Die Vorhalle im Erdgeschoss ist durch zwei vergleichsweise dünne Trennwände in zwei Räume und einen Gang unterteilt. Der Hauptsaal hatte einen trapezförmigen Grundriss mit Innenmaßen von ca. 15,00 x 17,00 Metern. Der Saal war in neun Felder unterteilt, wobei das mittlere Feld kleiner war als die übrigen. Der Boden war im Vergleich zum Außenniveau leicht abgesenkt, während das Gewölbe eine maximale Höhe von 12,50 Metern erreichte. In der Mitte des Saals befanden sich vier hohe, flach gestaltete Säulen, die leicht nach innen versetzt waren. Das Bima-Podium und die Säulen bildeten das strukturelle Zentrum des Saals. Wandpilaster entsprachen den Säulen und unterteilten die Wände vertikal in drei Felder. Jedes dieser Felder hatte ein Rundbogenfenster, welches in einer tiefen Wandnische angeordnet war.

Der Hauptsaal wurde bewusst abstrahiert dargestellt, wobei beide Seiten unter der Annahme, dass der Saal gleichmäßig aufgebaut ist, symmetrisch gleich gestaltet und gespiegelt wurden. Zudem existieren nur wenige oder keine Quellen zum Toraschrein und weiteren dekorativen Elementen im Innenraum der Synagoge. Weder Fotografien noch detaillierte Beschreibungen sind überliefert, was eine genaue Rekonstruktion der ursprünglichen Innenraumgestaltung erschwert.

Der Anbau an der Westfassade der Synagoge ist ein rechteckiger Vorbau, der deutlich von der Hauptstruktur des Gebäudes abgesetzt ist. Dieser Vorbau diente vermutlich als Haupteingang der Synagoge und war funktional gestaltet, um den Zugang sowohl zur Haupthalle im Erdgeschoss als auch zum Frauenschul im ersten Obergeschoss zu ermöglichen.

Da es kaum Fotografien des Vorbaus gibt, basiert die Rekonstruktion des Anbaus überwiegend auf Grundrissen und architektonischen Annahmen. Dies erschwert eine präzise Rekonstruktion seiner ursprünglichen Gestaltung und Funktion.

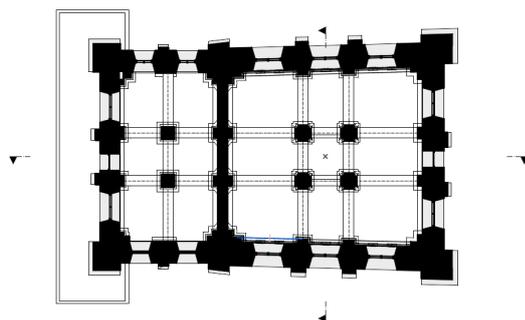
Abb. 13 Grundriss_OG_Rekonstruktion

Das erste Obergeschoss der Synagoge befand sich ausschließlich über der Eingangshalle, dem Vestibül. Über dem Vestibül befand sich eine Frauenschul, die über eine Außentreppe zugänglich war und zur Haupthalle hin offen war. Die innenliegende Wendeltreppe wurde nicht dargestellt. Die Galerie war architektonisch vom Hauptraum abgegrenzt; ihre tragenden Säulen wurden durch dekorative Halbsäulen verstärkt, die jedoch keine tragende Funktion hatten. Die Galerie hatte ähnliche architektonische Details wie der Hauptsaal, jedoch waren die Fenster kleiner, und das Gewölbe über der Galerie war flacher und weniger hoch.

Beim Vergleich von Erdgeschoss und Obergeschoss fiel auf, dass die Stützen der Frauenschul im Obergeschoss nicht deckungsgleich mit den Wänden des Erdgeschosses waren. Daher wurden Anpassungen vorgenommen, wobei das Erdgeschoss als Orientierung diente.

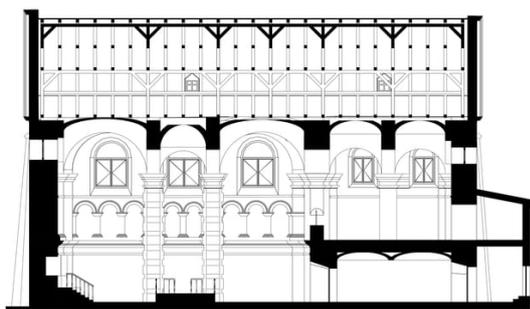
Abb. 19 Schnitt_Längs_Rekonstruktion

Die Höheneinteilung der Rekonstruktion wurde an dem Längs- und Querschnitt aus dem Jahr 1923 angepasst. Als Ursprung (Nullpunkt) wurde die Mitte der Bima auf Höhe des inneren (unteren) Bodenniveaus gewählt. Dabei ist aufgefallen, dass die Grundrisse und Schnitte teilweise nicht deckungsgleich sind. In allen Fällen wurde der Grundriss als Orientierung genommen.

Die Schnitte zeigen die zentrale Bedeutung des Bimah-Podiums und der vier Säulen, die das strukturelle Zentrum des Saals bilden. Wandpilaster unterteilen die Wände in drei Felder, von denen jedes ein Rundbogenfenster in einer tiefen Nische enthält. Die mittigen Säulen sind durch Strebebögen mit den Wandpilastern verbunden. Die Felder werden von Kreuzgewölben überspannt, wobei das zentrale Gewölbe tiefer liegt. Die Wände sind in drei horizontale Zonen gegliedert: ein unterer Bereich, ein Arkadenfries mit stark profiliertem Gesims und der Fensterbereich. Dieses Gesims setzt sich an der westlichen Wand fort, die den Vestibülbereich umfasst.

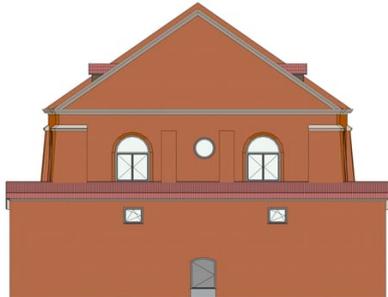
Abb. 16 Ansicht_West_Rekonstruktion

Die Hauptfassade der Synagoge ist die Westfassade - sie weist eine klar gegliederte vertikale Struktur auf und zeigt zahlreiche Spuren späterer baulicher Anpassungen. Im oberen Bereich befindet sich ein zentral gelegenes Oculus, eine runde Öffnung, die vermutlich als Belüftungselement oder zusätzliche Lichtquelle für die Frauenschule diente. Rechts und links des Oculi sind größere Rundfensteröffnungen zu erkennen. Diese Fenster dienten ursprünglich wohl der Belichtung des Frauenschuls.

Die mittlere Zone der Fassade ist schlicht gehalten und weist ausschließlich zugemauerte Öffnungen auf, dies könnte ein Hinweis auf ein ehemals vorhandenen Vorbaus sein. Im unteren Bereich der Fassade sind ebenfalls deutliche Spuren eines ehemals vorhandenen Vorbaus sichtbar. Vermutlich befand sich hier der ursprüngliche Haupteingang zur Synagoge. Der Mauerwerksansatz des Vorbaus hebt sich durch eine andere Materialstruktur und Farbigkeit von der Hauptwand ab. Dieser Bereich zeigt zudem Beschädigungen und Spuren von Zerstörungen, was die ursprüngliche Gestaltung des Vorbaus heute schwer nachvollziehbar macht.

Zwei außen liegende vertikale Strebepfeiler betonen die statische Stabilität der Fassade. Sie wirken rustikal und erfüllen vermutlich primär eine funktionale Aufgabe, ohne besonderen ästhetischen Anspruch.

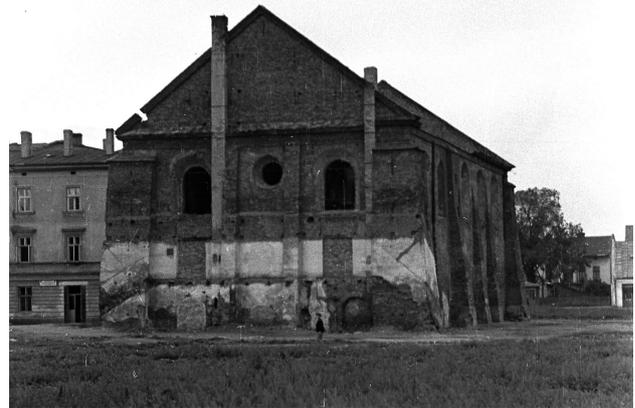
Abb. 6 Ansicht Westen, 1947

Die Hauptquelle für die Beschreibung der Westfassade sind Fotografien aus dem Jahr 1947, die das Gebäude nach seiner Zerstörung zeigen. Aus diesem Grund können keine exakten Aussagen über die ursprüngliche Gestaltung der Fassade getroffen werden.

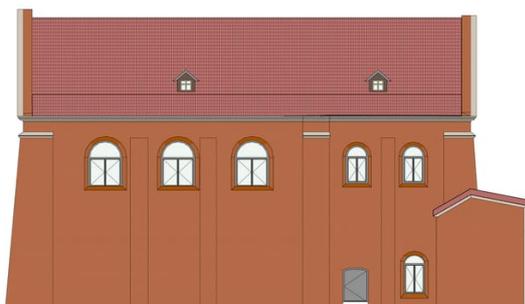
Abb. 15 Ansicht_Nord_Rekonstruktion

Die Nordfassade ist nahezu symmetrisch zur gegenüberliegenden Südfassade ausgebildet. Wie bei der Südfassade prägen gleichmäßig angeordnete Rundbogenfenster die obere Zone der Fassade. Über den Fenstern ist kein weiteres Stockwerk erkennbar; die Fassadenwand endet direkt mit dem Gesims an der Dachkante.

In der mittleren Zone strukturieren ebenfalls vertikale Strebepfeiler die Wandflächen zwischen den Fenstern. Der untere Bereich der Nordfassade zeigt mehrere Öffnungen, die vermutlich als Zugang zu Kellerräumen oder Nebeneingängen dienen. Einige dieser Öffnungen scheinen nachträglich verstärkt oder angepasst worden zu sein.

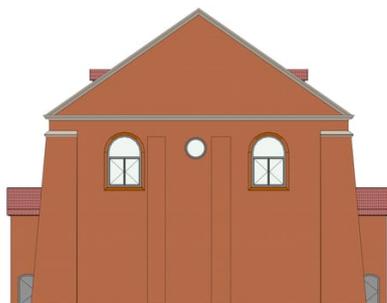
Abb. 17 Ansicht_Ost_Rekonstruktion

Die Ostfassade ähnelt in ihrer Gestaltung der Westfassade (abgesehen von einem zusätzlichen Anbau an der Südseite). Die Fassade zeigt die gleiche Anordnung von Rundbogenfenstern, die in tiefen Nischen eingelassen sind, sowie vertikale Strebepfeiler, die die Wandflächen zwischen den Fenstern gliedern und die statische Stabilität gewährleisten.

Die Ostfassade weist nach den Fotografien, im Gegensatz zu der Südfassade, kein Oculus auf, jedoch ist in den Plänen des Gebäudes ein solches Element dargestellt. Bei der Analyse der Fassade haben wir uns daher primär an den Angaben im Schnitt orientiert, da diese die ursprüngliche Planung bzw. den Zustand des Bauwerks im Jahr 1923 zeigen. Die Fotografien geben den Stand von 1947 wider.

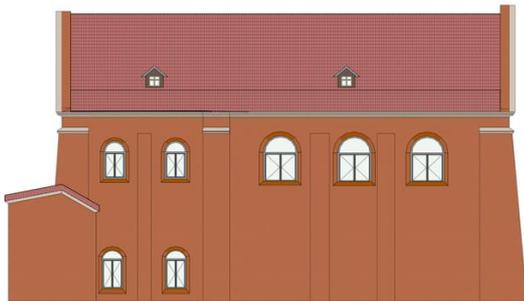
Abb. 14 Ansicht_Süd_Rekonstruktion

Die Südfassade zeichnet sich durch einen rhythmischen Wechsel von Rundbogenfenstern und vertikalen Wandpfeilern aus, die typische Merkmale eines sakralen Gebäudes mit einem Fokus auf Lichtführung und Stabilität zeigen.

Im oberen Bereich befinden sich fünf gleichmäßig verteilte Rundbogenfenster, die in tiefen Nischen angeordnet sind. Diese symmetrisch gestalteten Fenster verleihen der Fassade eine klare Gliederung und schaffen eine ausgewogene Lichtführung für den Innenraum. Die tiefen Nischen, die mit gemauerten Rundbögen versehen sind, tragen zusätzlich zur Stabilität und architektonischen Tiefe der Wand bei. Über den Fenstern sind keine weiteren Öffnungen erkennbar. Ein Gesims, was als dekoratives Element dient, deutet darauf hin, dass die Dachkonstruktion direkt über diesem Bereich ansetzt.

In der mittleren Zone wird die Fassade durch Wandpfeiler gegliedert, die sich von der Basis bis zur Höhe der Rundbögen erstrecken. Diese Strebepfeiler unterstützen die statische Last des Daches und unterteilen die Wandflächen zwischen den Fenstern in rhythmische Abschnitte.

Im unteren Bereich sind mehrere Öffnungen sichtbar, die möglicherweise als Nebeneingänge dienen. Einige dieser Öffnungen scheinen durch spätere Umbauten verkleinert oder verschlossen worden zu sein. Bei der Rekonstruktion dieser Öffnungen wurde sich hauptsächlich auf die Fotografien aus dem Jahr 1947 bezogen, es konnten somit keine genauen Angaben genutzt werden.

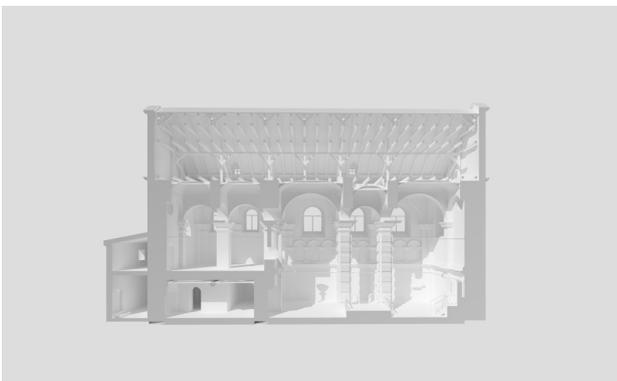
Abb. 23 Schnittmodell Innenraum

Der Hauptsaal bzw. der Gebetsraum hatte einen trapezförmigen Grundriss mit Innenmaßen von ca. 15,00 x 17,00 Metern. Der Saal war in neun Felder unterteilt, wobei das mittlere Feld kleiner war als die übrigen. Der Boden war im Vergleich zum Außenniveau leicht abgesenkt, während das Gewölbe eine maximale Höhe von 12,50 Metern erreichte. In der Mitte des Saals befanden sich vier hohe, flach gestaltete Säulen, die leicht nach innen versetzt waren. Das Bimah-Podium und die Säulen bildeten das strukturelle Zentrum des Saals. Wandpilaster entsprachen den Säulen und unterteilten die Wände vertikal in drei Felder. Jedes dieser Felder hatte ein Rundbogenfenster, welches in einer tiefen Wandnische angeordnet war.
