# Synagoge\_Sandomierz\_Alpha\_CAD2\_W24

Die Synagoge in Sandomierz, Polen, ist ein historisches Gebäude, das aus dem 18. Jahrhundert stammt. Sie liegt im Herzen der Altstadt und war einst ein Zentrum des jüdischen religiösen und kulturellen Lebens. Die Synagoge wurde im Barockstil erbaut und zeichnet sich durch ihre schlichte Fassade und dekorativen Details aus. Während des Zweiten Weltkriegs wurde sie von den deutschen Besatzern beschädigt und verlor ihre religiöse Funktion. Heute dient das restaurierte Gebäude kulturellen Zwecken und beherbergt unter anderem Ausstellungen, die an die jüdische Gemeinde von Sandomierz erinnern.

Anna Hilgenberg (Hochschule Mainz), Lisa-Marie Rebbholz (Hochschule Mainz), Sophie Schrauth (Hochschule Mainz)

Archicad 27 EDU

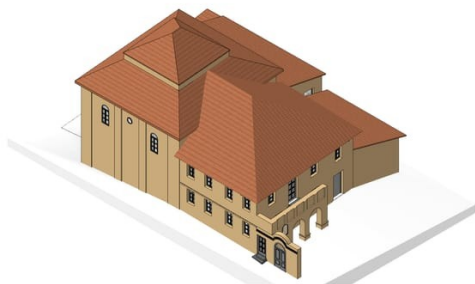
Das Dach wurde soweit wie möglich aus den Fotos nachkonstruiert. Die Dachwinkel wurden dabei aus Schnitten und Ansichten übernommen. Aufgrund der sehr schrägen Form des Daches durch den trapezförmigen Grundriss / Dachstuhl ergeben sich allerdings ungerade, sowie unregelmäßige Winkelgrößen. Als Material haben wir roten Ziegelstein gewählt. Die Pultdächer der zwei Nebengebäude im Westen wurden anhand der Schnitte rekonstruiert.

**Abb. 73** Sandomierz\_Alpha\_S24\_01\_Dach.pdf

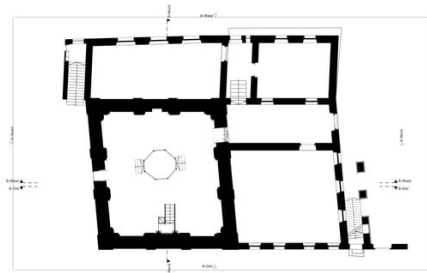
Die Synagoge besteht aus einem Hauptgebäude und drei Nebengebäuden, wie aus der Quelle hervorgeht. Wir haben uns bei der Rekonstruktion anhand von Schnitt Ost orientiert. Daraus haben wir die Geschosshöhen festgelegt, weshalb sich ein Untergeschoss ergeben hat, da das Hauptgebäude um 0,80 m tiefer gelegen ist. Ebenso sind die beiden Nebengebäude im Westen tiefer gelegen.

Im Zentrum des Hauptgebäudes befindet sich die Bima, während der Thoraschrein an der Ostwand platziert ist. Der Zugang erfolgt über einen Eingang an der Südseite oder alternativ durch die Seitengebäude. Das erste Obergeschoss des rechten Seitengebäudes ist über eine Treppe im Norden erreichbar. Der Grundriss des Hauptgebäudes ist trapezförmig, wobei sich die Seitengebäude entsprechend anordnen. Die Gestaltung der Pilaster orientiert sich an den Grundrissen, Schnitten und Ansichten. Die Nischen im Hauptraum basieren auf den Schnitten und dem Grundriss, während die Nischen im nördlichen Anbau mit Aufstiege nach der Nordansicht ausgerichtet sind.

**Abb. 61** Sandomierz\_Alpha\_S24\_01\_EG.pdf

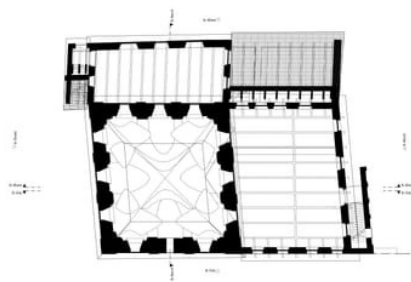
Im ersten Obergeschoss ist das Gewölbe erkennbar, das unter zusätzlicher Verwendung der Schnitte rekonstruiert wurde. Das nordwestlich gelegene Nebengebäude verfügt über kein Obergeschoss, weshalb sich nur das Dach noch erkennen lässt.

Die Positionierung der Türen basiert auf den Grundrissen und Ansichten, während die Fenster nach dem Grundriss und den Schnitten ausgerichtet wurden. Da die exakten Höhen mancher Fenster nicht eindeutig ersichtlich waren, wurden sie an die vorhandenen Fenster angeglichen. Zudem lässt sich bereits der Dachstuhl der beiden anderen Nebengebäude, sowie des südlichen Eingangs. Der Treppenaufgang im Norden wurde in Richtung Westen offen gelassen, da uns keine weiteren Informationen dazu vorlagen.

**Abb. 62** Sandomierz\_Alpha\_S24\_01\_OG.pdf

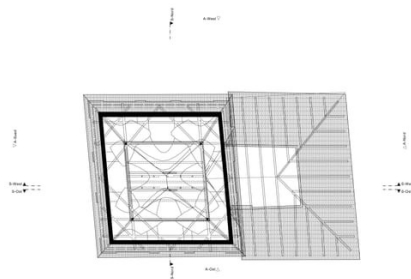
Die Rekonstruktion des Dachstuhls wurde an den trapezförmigen Grundriss angepasst. Die Anordnung der Balken richtet sich nach den Grundrissen, während die Stützen, soweit erkennbar, aus den Schnitten übernommen wurden. Da einige Träger nicht eindeutig zuzuordnen waren, wie sie positioniert waren, wurden sie nicht dargestellt. Die Rekonstruktion erfolgte so, dass sich ein schlüssiger Dachstuhl am Ende ergab. Die Innenkonstruktion des Dachstuhls im Nebengebäude wurde nach Absprache nicht dargestellt.

Außerdem lässt sich der Dachaufbau in den Grundriss Quellen nicht erkennen, daher ist dieser aus den Schnitten und Bildern entnommen, wird allerdings aufgrund der Geschosseinrichtungen trotzdem dargestellt.

**Abb. 64** Sandomierz\_Alpha\_S24\_01-DG.pdf

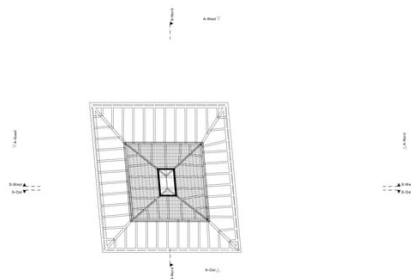
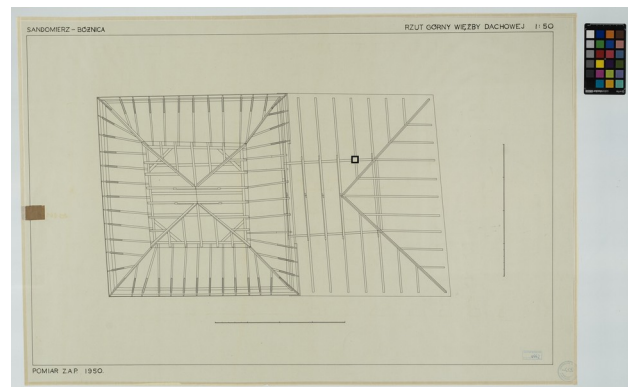
**Abb. 5** Grundriss 3. DG

Die Grundriss Rekonstruktion zeigt den restlichen Teil des doppelten Walmdaches im Hauptgebäude. Die Konstruktion der Träger ist dabei möglichst wahrheitsgetreu rekonstruiert wurden. Dabei erkennt man in dieser Quelle gut, dass die Träger nicht symmetrisch angeordnet sind.

Der Dachstuhl des im Norden angesiedelten Nebengebäudes ist in unserer Rekonstruktion nicht zu erkennen, aufgrund unser gewählten Geschosseinstellungen.

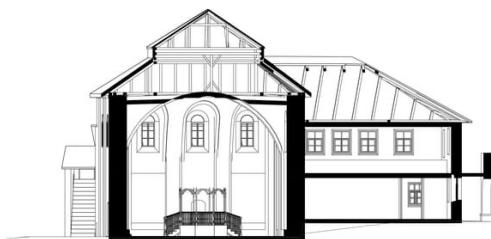
**Abb. 72** S-West Schnitt.pdf

Der Schnitt wurde so positioniert, dass wir den Dachaufbau möglichst mittig schneiden und sich ein Teil des Treppenaufgangs im Norden noch erkennen lässt. Die vertikale Anordnung der Stützen im Dachstuhl wurden aus dem Schnitt entnommen, wie sich erkennen lässt. Die Bima haben wir auf der Grundlage des EG Grundrisses, des nördlichen Schnittes und den Bildquellen positioniert. Somit ist sie in unserer Rekonstruktion auch im Schnitt West zu erkennen. Die Rekonstruktion wird im Schnitt Nord und im Gebetsraum genauer erläutert.

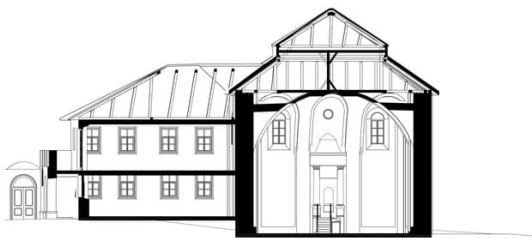
**Abb. 71** S-Ost Schnitt.pdf

Aus dem Schnitt Ost ergibt sich unter anderem die Rekonstruktion des Thorascheins. Zu dem lässt sich die Positionierung und Größe der Fenster gut entnehmen. Wir haben den Schnitt wieder so gewählt, dass das Dach möglichst mittig geschnitten wird um den Dachstuhl vollständig abbilden zu können. Wie bereits im Grundriss angemerkt, ist der zusätzliche Teil des Dachstuhls im linken Nebengebäude nicht abgebildet.

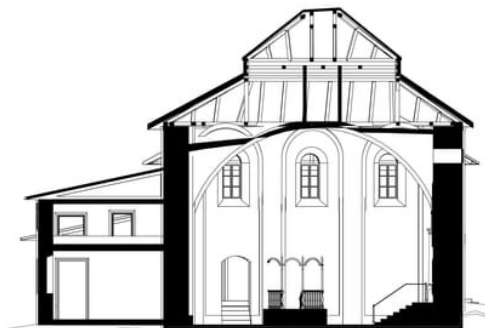
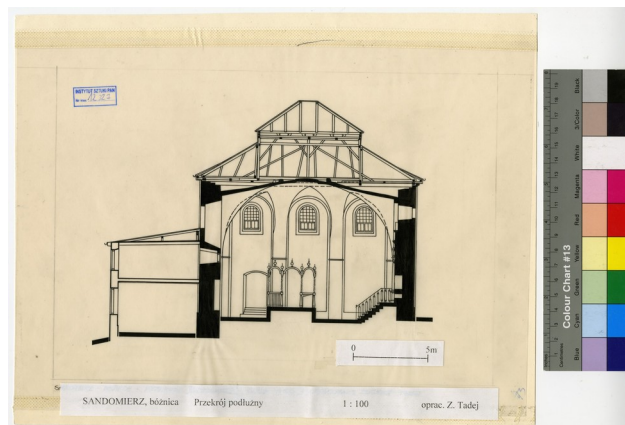
**Abb. 20** Schnitt Nord

Der Schnitt Nord wurde als Grundlage für die Geschosse gewählt. Außerdem lässt sich hier die Anordnung der Bima, sowie des Thorascheins erkennen. Die Höhen der Fenster im Hauptgebäude wurde aus dem Schnitt entnommen.

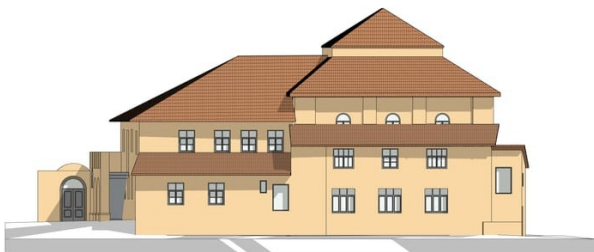
**Abb. 68** A-West Ansicht.pdf

Die Wände wurden in glattem Gelbputz gestaltet, basierend auf den verfügbaren Bildquellen der Synagoge. Ein weiteres Seitengebäude ist vorne rechts erkennbar, wurde jedoch nicht dargestellt, da es in keiner Ansicht, keinem Schnitt und keinem Grundriss verzeichnet ist.

Die Höhenkoten der Geschosse wurden aus dem Ostschnitt übernommen, während die Neigungswinkel der Seitendächer aus der Nordansicht stammen. Während der Rekonstruktion zeigte sich, dass das rechte Dach des Nebengebäudes in die Fenster einschneidet, wodurch es nicht mit der Westansicht übereinstimmt.

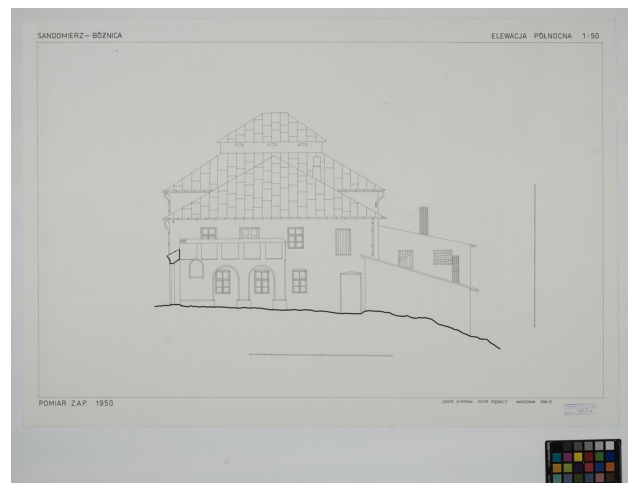
**Abb. 10** Ansicht Nordfassade

Anhand der Nord Ansicht wurden die Winkel der Dächer, der Nebengebäude im Westen, entnommen. Die Anzahl der Fenster und Türen wurden ebenso übernommen. In der Rekonstruktion lässt sich, anders als in der Quelle, die Treppe durch den Rundbogen sehen. Dies lässt sich darauf zurückführen, dass die Treppe anhand des Grundrisses konstruiert wurde. Da eine realistische Steigung der Treppe gewählt wurde, ist sie zu sehen.

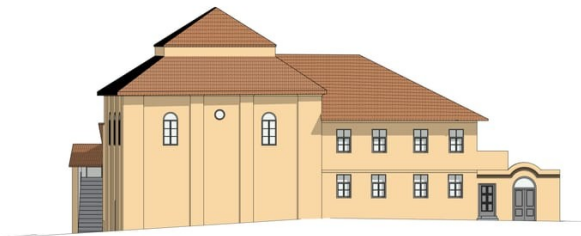
**Abb. 66** A-Ost Ansicht.pdf

Die Geländeform wurde auf Basis verschiedener Höhenangaben aus den Ansichten entwickelt und zu einer stimmigen Gesamtstruktur zusammengeführt. Dabei wurde sie präzise an die Wände und Öffnungen angepasst, sodass keine Öffnungen überdeckt werden. Zusätzlich dienten Bildquellen als Referenz. Ein weiteres Seitengebäude ist auf der rechten Seite erkennbar, wurde jedoch nicht dargestellt, da es in keiner anderen Ansicht, keinem Schnitt und keinem Grundriss verzeichnet ist. Die Fassade ist zusätzlich mit einem Gesims geschmückt. Dieses verläuft einmal um das Hauptgebäude herum. Da das Dach hervorragend, lässt es sich nicht gut erkennen. Ansonsten befindet sich das Gesims nur an der Ostfassade des Nebengebäudes.

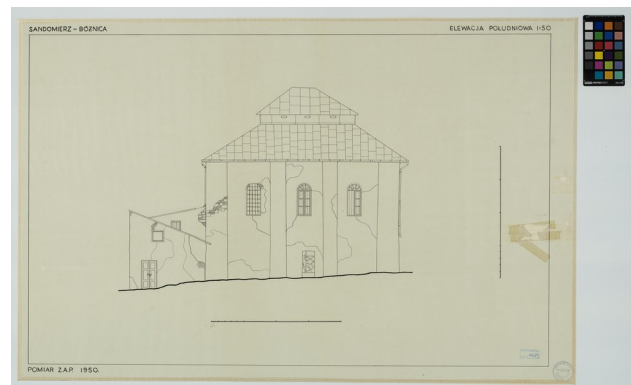
**Abb. 13** Ansicht Südfassade

Die Höhen der Fenster wurden an die anderen Fenster angepasst, welche wie bereits erwähnt aus dem Schnitt Nord entnommen wurden. Die Fassade wurde so angepasst, dass sie gleich aussieht, wie bei den anderen drei Ansichten. Ebenso wurden die Bilder dazu als Referenzen genommen.

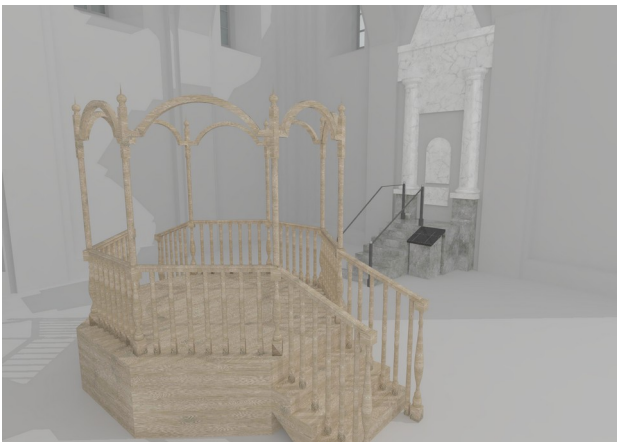
**Abb. 76** Sandomierz\_Alpha\_S24\_01 - Gebetsraum.png

Anhand der Bildquelle wurde die Bima aus Holz konstruiert und auch positioniert. Im Hintergrund lässt sich dazu noch der Thoraschein erkennen. Dieser wurde aus Marmorstein gebaut.
