Synagoge in Zagan/Sagen, S24, Alpha

Die hier dargestellte Synagoge wurde 1857 in der Stadt Sagan (polnisch Zagan) im Powiat Zaganski in der Woiwodschaft Lebus errichtet.

Die Rekonstruktion im 3D-Modell bezieht sich auf den Zustand des Gebäudes im Jahr 1938.

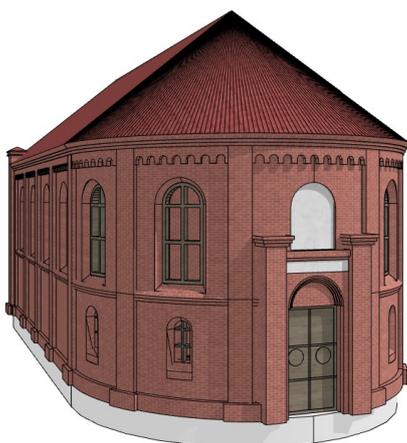
Abb. 22 Perspektive Westfassade

Die Synagoge wurde vermutlich aus rotem Backstein gebaut. Zumindest an der Außenseite war das Gebäude augenscheinlich nicht verputzt, was eine historische Fotoaufnahme vermuten lässt. Zudem befinden sich noch heute einige weitere (auch religiöse) Gebäude mit ähnlichem Entstehungszeitraum in der Nähe. Diese Gebäude wurden aus rotem Backstein erbaut, was die Vermutung bestätigt, dass auch die Synagoge aus diesem Material bestand.

Die Synagoge war ca. 12,50 Meter breit, 23 Meter lang und hatte einen halbrunden Abschluss im Norden, welcher gleichzeitig die Erschließung in das Gebäude darstellte. Über diesen Teil gelangte man in den Hauptraum der Synagoge, welcher den Torahschrein an der gegenüberliegenden Wand enthielt. Die Synagoge wies neben dem Erdgeschoss noch eine Frauenempore im 1. Obergeschoss auf, zu welcher man über Treppen im Vorraum gelangte. Den Abschluss bildete wahrscheinlich ein durch Holzplatten verdeckter Vollholzdachstuhl mit roten Dachziegeln.

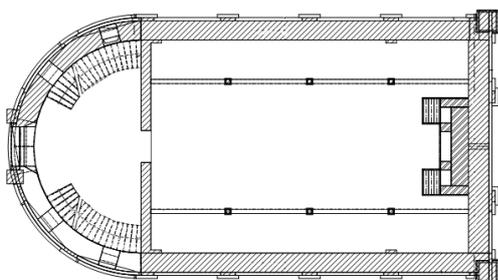
Abb. 23 Grundriss Erdgeschoss

Die Raumaufteilung im Erdgeschoss differenzierte klar zwei Räume: Eine Vorhalle/ Eingangshalle und den Hauptgebetsraum. In diesem stand der Thoraschrein an der zum Eingang gegenüberliegenden Seite. Der große Hauptraum maß ca. 15m x 10m und hatte eine Deckenhöhe von fast 10 Metern in der Mitte des Raumes. Es fällt auf, dass das Planmaterial nicht deckungsgleich mit historischen Fotografien ist.

Sowohl die Vorhalle/ Eingangshalle, als auch der Gebetsraum waren ebenerdig zu erschließen. Nur zum Thoraschrein und auf die Frauentribüne musste man einige Treppenstufen überwinden. Die Aufgänge auf die Frauentribüne befanden sich in der Vorhalle; links und rechts an die Rundung der Wand angeschmiegt.

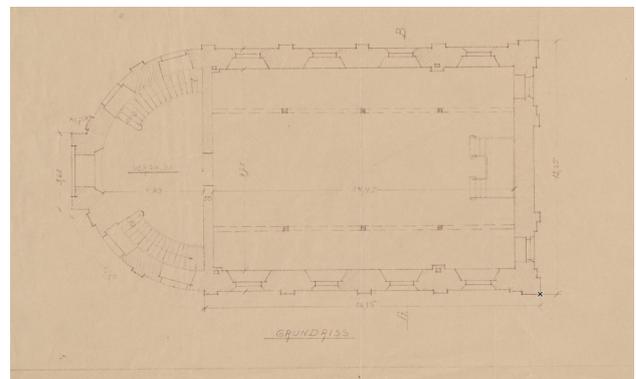
Abb. 16 Herder_Institut_Grundriss_Zagan

Beschreibung Die Zeichnung ist ein Aufmaß des Grundrisses der ehemaligen Synagoge vor der Zerstörung in der Reichsprogromnacht.

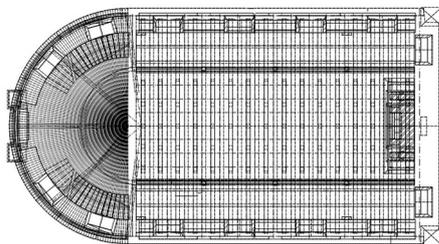
Abb. 24 Grundriss Obergeschoss

In der Synagoge befand sich im 1. Obergeschoss ausschließlich die Frauenempore, welche links und rechts an der Wand lagen und zwei ca. 2 Meter breit waren. Diese Empore erreichte man über die runden Treppenaufgänge in der Vorhalle/ Eingangshalle, die in einen Rundbogen-Durchgang mündeten. Das erste Obergeschoss ist nicht durch Wände o.ä. vom Hauptraum abgegrenzt. Es besteht neben der typischen Hörverbindung auch eine Sichtverbindung zwischen Frauenempore und dem Hauptraum.

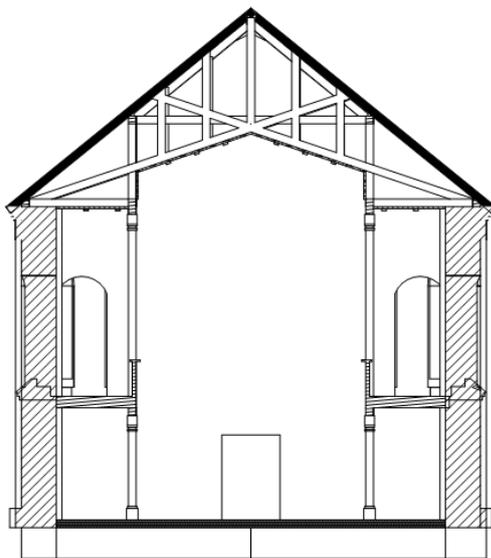
Abb. 25 Querschnitt Türansicht

Die Rekonstruktion der Höhen wurde anhand des 1938 erfassten Querschnittes durch die Synagoge vorgenommen. Den Nullpunkt bildete hier der Sockel eines Pilasters der Außenfassade, sodass alle Originalquellen mit dem gleichen Nullpunkt aufgenommen werden konnten.

Hier wurde allerdings festgestellt, dass das Planmaterial weder in sich stimmig, noch mit den vorhandenen historischen Fotografien deckungsgleich ist.

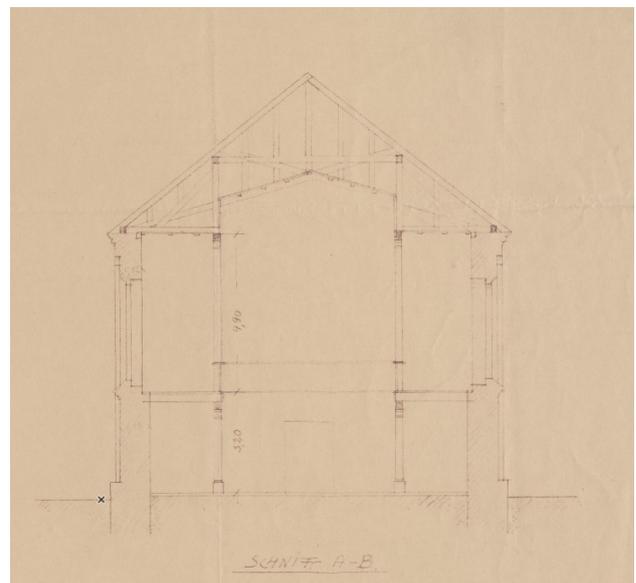
Abb. 17 Herder_Institut_Schnitt_Zagan

Beschreibung Die Zeichnung ist ein Aufmaß eines Querschnitts durch die ehemalige Synagoge vor der Zerstörung in der Reichsprogromnacht.

Das Dach und der Dachstuhl wurden anhand des Querschnittes der Synagoge aus den Originalquellen der Herder Universität erstellt. Aufgrund des guten Schnittes durch die Dachbalken konnte ein sinnvoller und konstruktiv richtiger Dachstuhl aus Vollholzbalken erstellt werden. Dabei waren die Deckenbalken für den Besucher nicht sichtbar, denn vor jenen Balken wurden Holzplatten zur Sichtsperrung angebracht. Die Synagoge besaß also keinen offenen Dachstuhl.

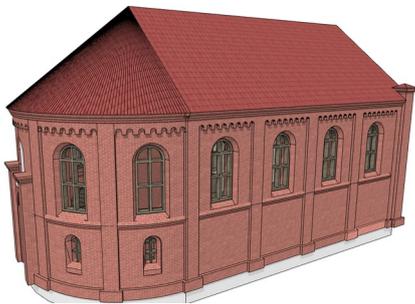
Abb. 21 Perspektive Südfassade

Die Fassade der Synagoge war vermutlich unverputzt und daher steinsichtig, was sich aus historischen Fotografien erschließen lässt.

Die Fassade war durchgängig durch horizontale und vertikale Elemente, wie dreifache Gesimse und Rundbogenfries am Dachübergang, gegliedert. Die Pilaster bildeten dabei die vertikalen Elemente zwischen denen sich die horizontalen Steinbänder aufspannten. Und auch die Fenster orientierten sich immer mittig zwischen den Pilastern.

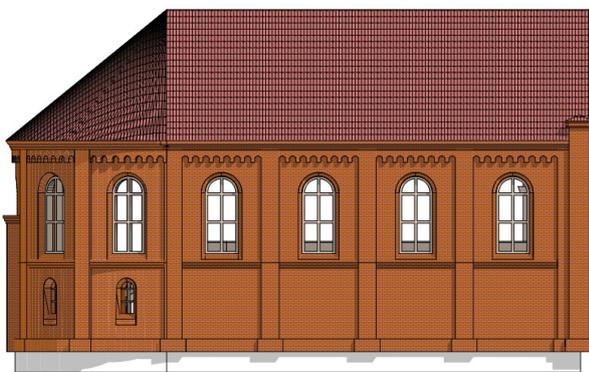
Abb. 28 Südfassade

Die Südfassade wurde nach der in der Originalquelle gezeichneten Ansicht erstellt. Dabei fiel auf, dass die Sockel aus der Ansicht nicht in den Grundrissen zu finden ist. Die Rekonstruktion der Sockel in den Außenfassaden wurde von uns so gewählt, wie es am wahrscheinlichsten vorzufinden gewesen wäre.

Die Fassade war durchgängig über Pilaster in der Vertikalen, sowie dreifache Gesimse in der Horizontalen gegliedert. In der Mitte zweier Pilaster saß ein vermutlich hölzernes Rundbogenfenster mit Laibung nach außen. Am Dachabschluss war ein Rundbogenfries vorzufinden, der sich zwischen die Pilaster schmiegte. Den Übergang von Wand zum Dach schloss dann wieder ein dreifaches Gesims, sodass die Wand optisch ohne harte Kante ins Dach überging.

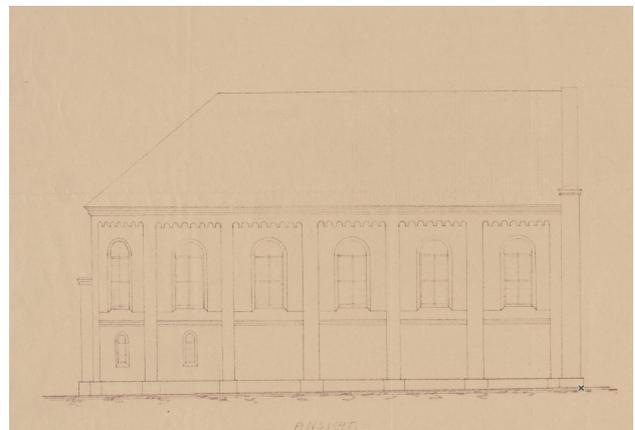
Abb. 18 Herder_Institut_An_sicht_Zagan

Beschreibung Die Zeichnung ist ein Aufmaß der Ansicht der Südfassade der ehemaligen Synagoge vor der Zerstörung in der Reichsprogromnacht.

Von der Nordfassade haben wir leider keine Quellen vorliegen. Aufgrund der Symmetrie der Synagoge gehen wir aber davon aus, dass sie eine exakte Spiegelung der uns durch Originalquellen bekannten Südfassade ist. Daher erfolgte die Rekonstruktion identisch zur Südfassade.

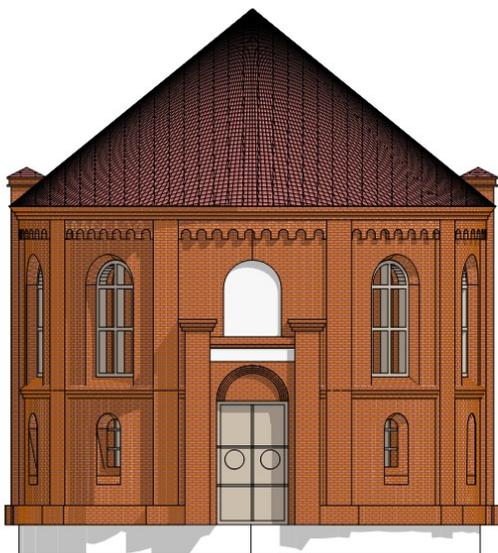
Abb. 29 Westfassade

Die Westfassade, welche auch als Eingangspforte benutzt wurde, bildete die Apsis-ähnliche Wand. Sie war halbrund und besaß über der vermutlich hölzernen Eingangspforte ein Tymponon. Die Pforte wurde flankiert von zwei Pilastern, die oben mit einem dreifachen Gesims abschlossen. Dazwischen befand sich ein Steinband aus Marmor. Auch oberhalb der Pforte wurde eine Marmorplatte in ein Rundbogenfenster gesetzt, sodass durch diese Öffnung kein Licht einfallen konnte.

Neben der Pforte waren links und rechts symmetrisch, vermutlich hölzerne Rundbogenfenster verbaut. Diese Fensterelemente wurden auch in sämtlichen anderen Wänden verwendet.

Am oberen Abschluss befand sich auch hier ein Rundbogenfries, gefolgt von einem dreifachen Gesims, welches ins Dach über ging.

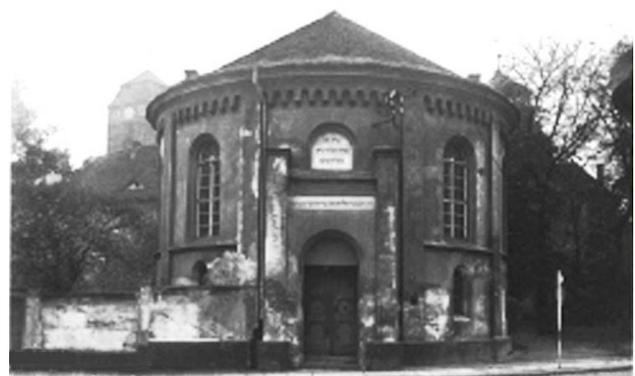
Abb. 19 Wikipedia_Originalbild_Ansicht_West

Beschreibung Eine historische Fotografie vor der Zerstörung der Synagoge in der Reichsprogromnacht im Jahr 1938.

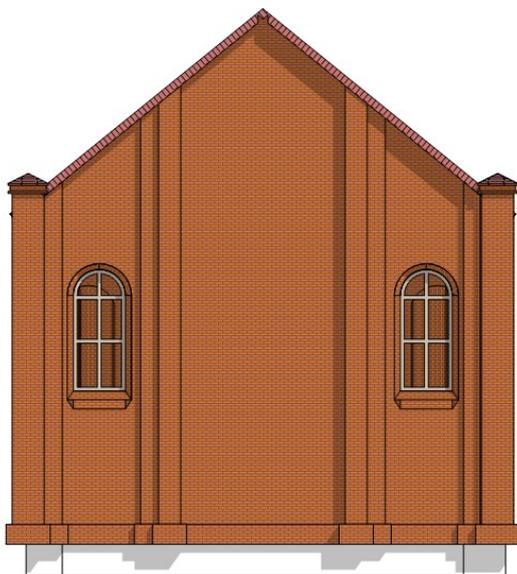
Abb. 31 Ostfassade

An der Ostfassade der Synagoge befinden sich, wieder symmetrisch links und rechts jeweils ein Rundbogenfenster. Die Fassade ist in der Vertikalen stark durch verschiedene Pilaster gegliedert und wird an ihren Außenkanten von Flankiertürmchen ergänzt.

Die Ostfassade ist schlicht gehalten, wirkt aber aufgrund der Durchgängigkeit der Steine bis zum höchsten Punkt im Giebel hin sehr mächtig. Die höchste Stelle umfasst hier 13,45 Meter.

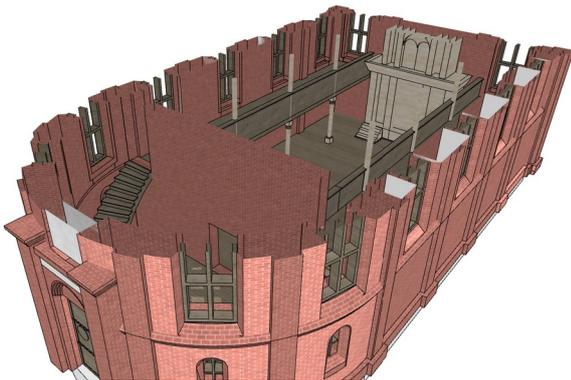
Abb. 33 Schnitt, horizontal

Die inneren Elemente bestehen hauptsächlich aus dem Toraschrein und der Frauenempore. Jene ist durch Pfeiler gestützt, die vom Boden bis zur Decke durchlaufen und mit den Dachbalken verschneiden.

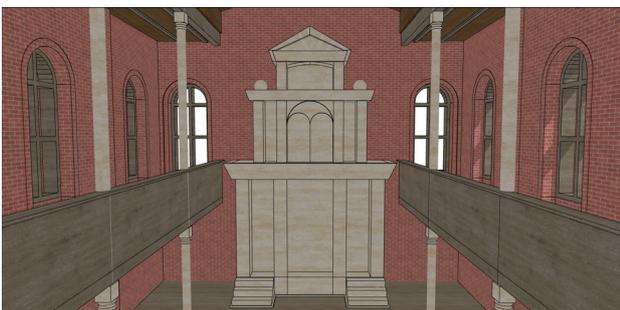
Abb. 34 Toraschrein

Der Gebetsraum war der größte Raum der Synagoge und nahm die gesamte Gebäudebreite ein. Er umfasste den Haupt-Gebetsraum in Erdgeschoss, sowie die Frauenempore im Obergeschoss. Die Empore trennte die Frauen zwar physisch von den Männern, allerdings blieb hier die Hör- und Sichtverbindung zum Erdgeschoss bestehen.

An der Ostwand des Raums befand sich der Thoraschrein, welcher auch begehbar war.

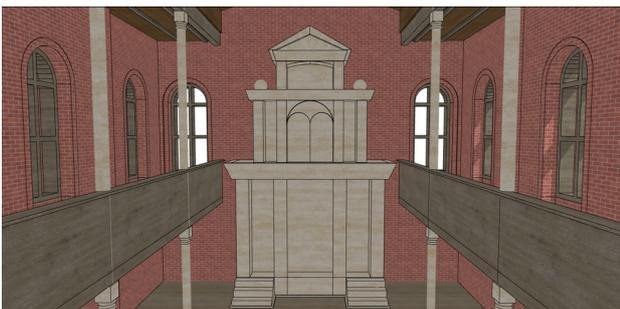
Abb. 34 Toraschrein

Der Toraschrein wurde mithilfe einer historischen Fotografie rekonstruiert. Da die Qualität der Fotografie allerdings relativ schlecht ist, wurde bei der Rekonstruktion auf Details verzichtet und nur die essentiell zu erkennenden Teile modelliert.

Der Toraschrein ist über einige Stufen begehbar.

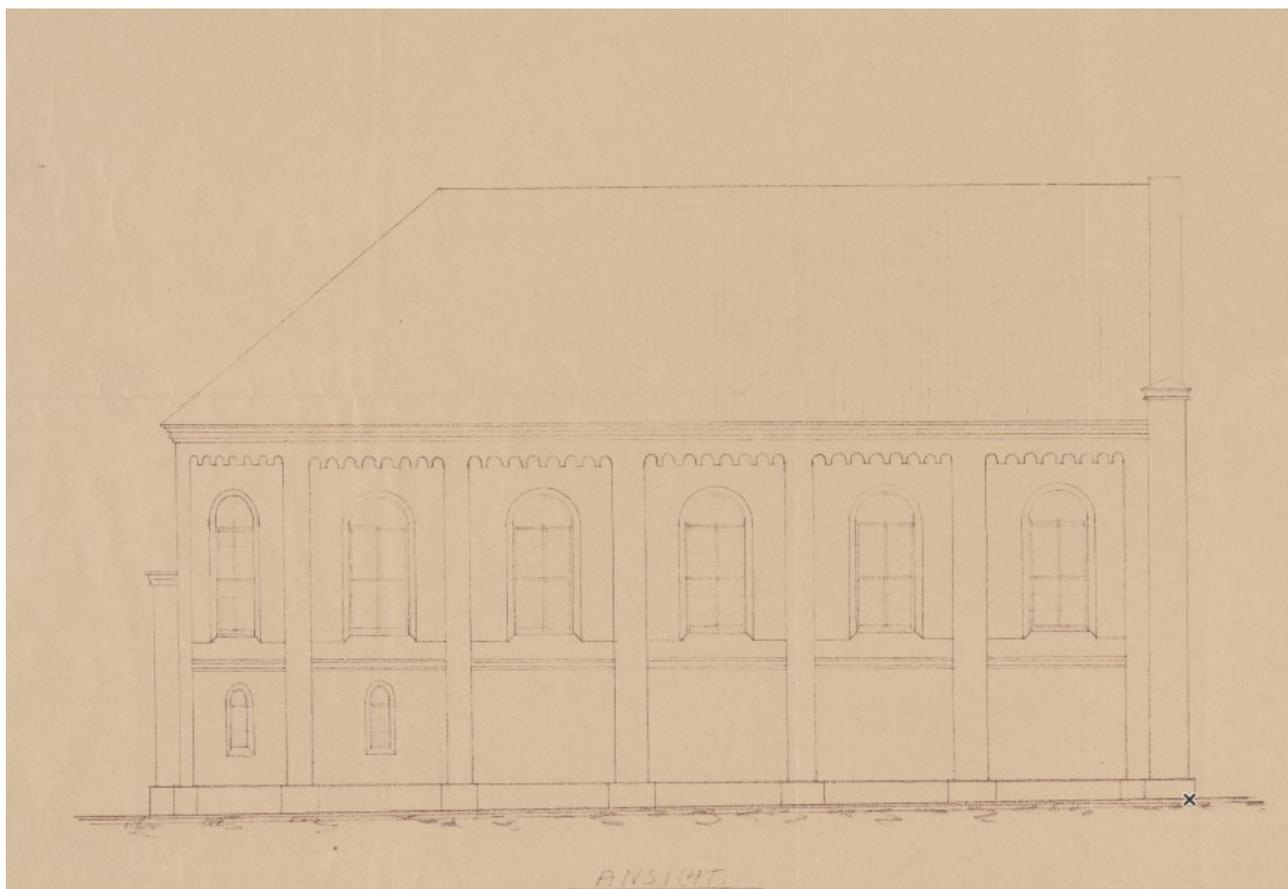
Abb. 18 Herder_Institut_Ansicht_Zagan

Typ Aufmaß
