# Weißer Storch Synagoge in Wrocław/Breslau, S24, Beta Zustand um 1929

Modell im Zustand 1929

Variante: Rekonstruktion 1929 nach Jungbluth/ Resch

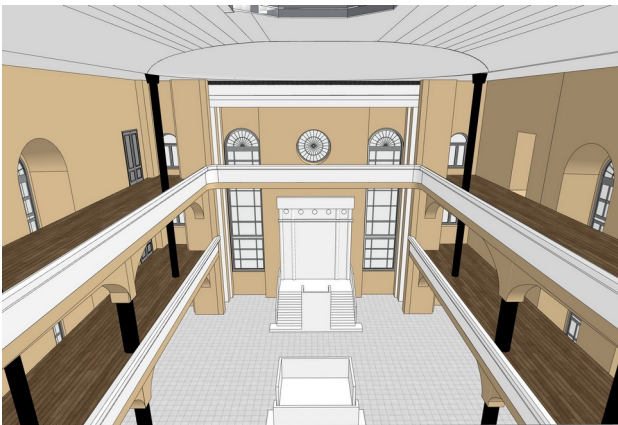
**Abb. 27** Innenraum.jpg

Referenz für Bodenbelag, Säulen, Innenraum Gestaltung: Die Innenraumgestaltung ist an Bilder nach dem Umbau angelehnt und an den vorliegenden Schnitten, da uns vor dem Umbau keine Informationen über die Innenraumgestaltung vorliegen.

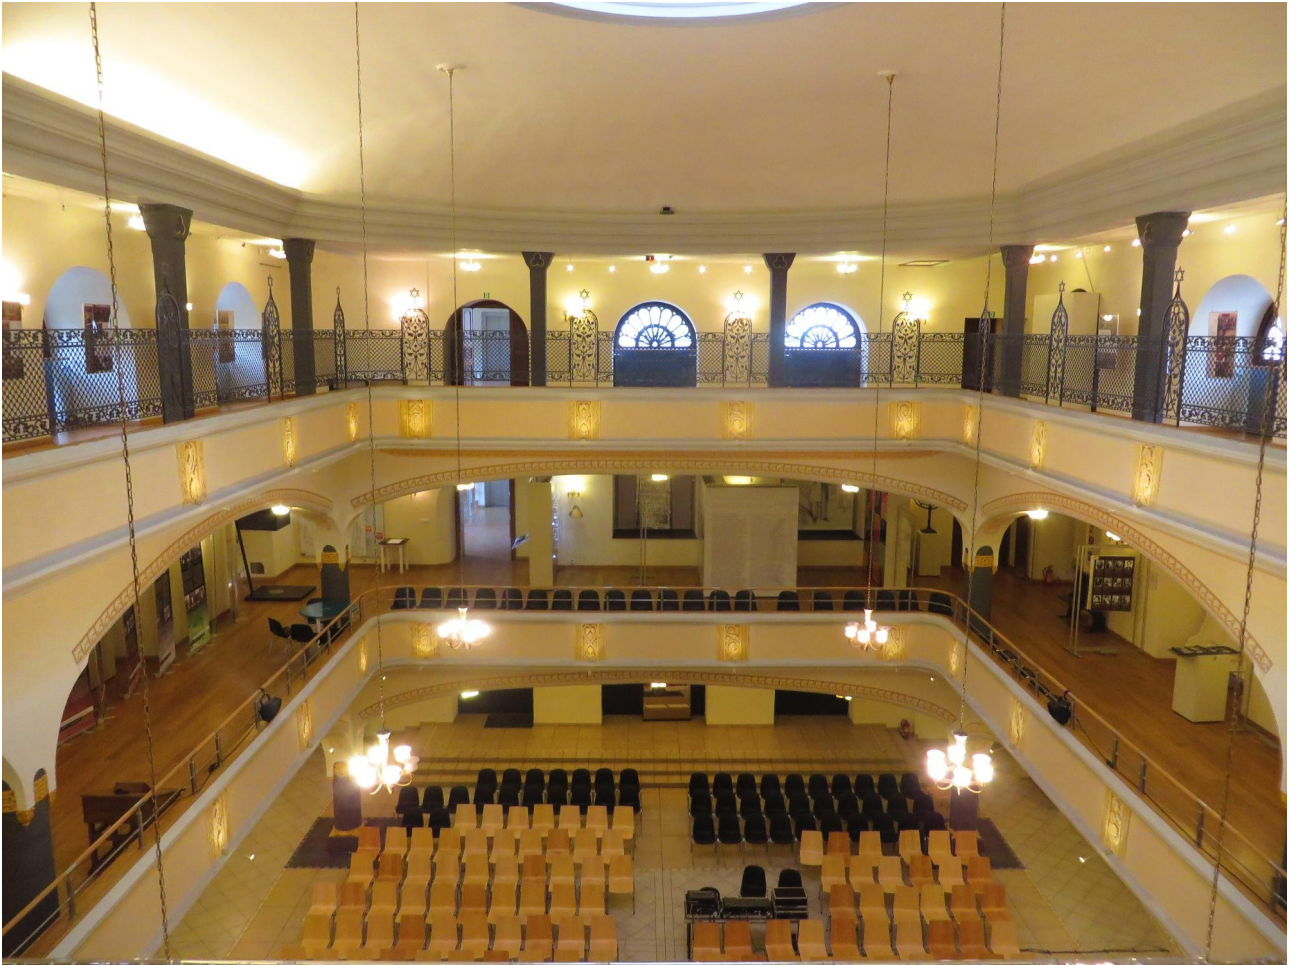
**Abb. 12** Innenraum Synagoge 2010 restauriert

**Beschreibung** Referenz für Bodenbelag,  
Säulen, Innenraum

Die Innenraumgestaltung ist an Bilder nach dem Umbau angelehnt und an den vorliegenden Schnitten, da uns vor dem Umbau keine Informationen über die Innenraumgestaltung vorliegen.

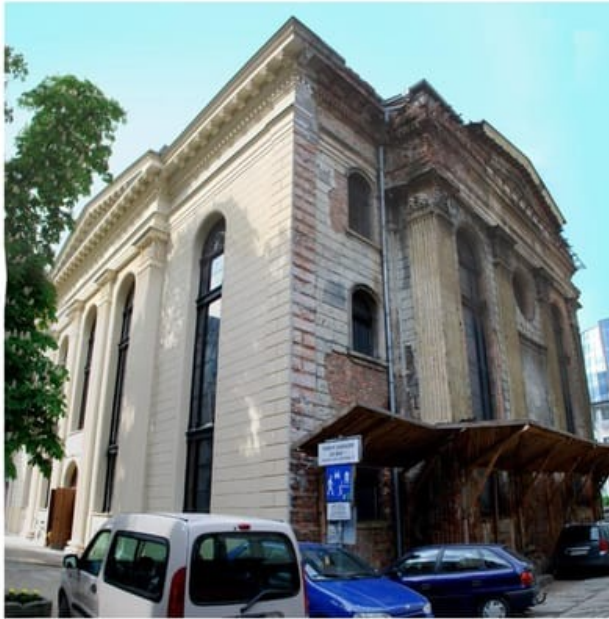
**Abb. 15** Foto vor und nach der Restaurierung

**Beschreibung** Aus diesem Foto haben wir Informationen abgeglichen und zusätzliche Informationen über die Gestaltung der Fassade abgelesen.

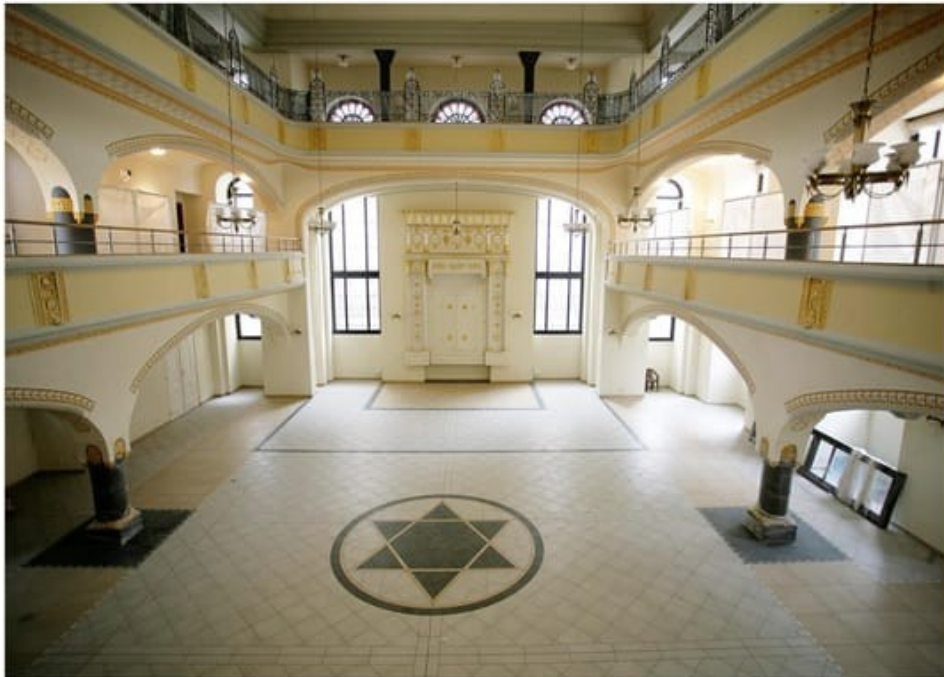
**Abb. 16** Innenraum, Ansicht Torajschrein, Zustand 2010

**Beschreibung** Referenz für Bodenbelag,  
Säulen, Innenraum

Die Innenraumgestaltung ist an Bilder nach dem Umbau angelehnt und an den vorliegenden Schnitten, da uns vor dem Umbau keine Informationen über die Innenraumgestaltung vorliegen.
