Synagogue in Aschmjany/Oszmiana Zustand 1929

Die Synagoge in Aschmjany, einer Kleinstadt in der Hrodsenskaja Woblasz im Norden von Belarus, wurde vermutlich in der Mitte des 19. Jahrhunderts errichtet und vermutlich zwischen 1908-1910 zur heutigen Form umgebaut. Die Synagoge wurde während des Zweiten Weltkriegs teilweise zerstört, zweckentfremdet und dabei mutwillig entsakralisiert. Heute steht das Gebäude leer und verfällt.

Variante: 1929 nach Lutteroth/Jalili

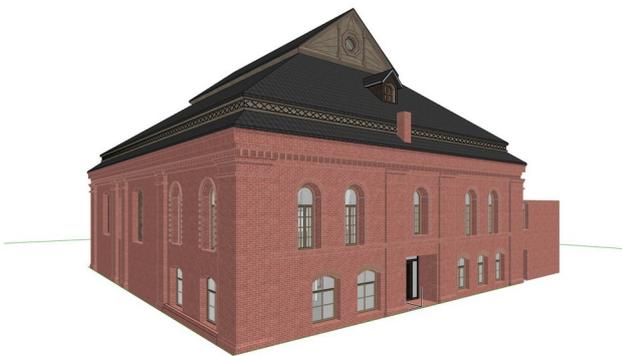
Für die digitale 3D Rekonstruktion der Synagoge in Aschmjany wurde hauptsächlich das Planmaterial der 1990er Jahre (1. Auflage Heaven`s Gate, 1999. S. 609) verwendet. Dieses Planmaterial basiert auf einer älteren Bauaufnahme von 1929, die den Zustand der Synagoge vor ihrer teilweisen Zerstörung und Umnutzung dokumentiert hat. Deshalb gibt diese Variante der Rekonstruktion im wesentlichen den Zustand der Synagoge von 1929 wieder. Zusätzlich wurden moderne und historische Photographien als Vergleichsmaterial herangezogen.

Abb. 36 Gesamt.JPG

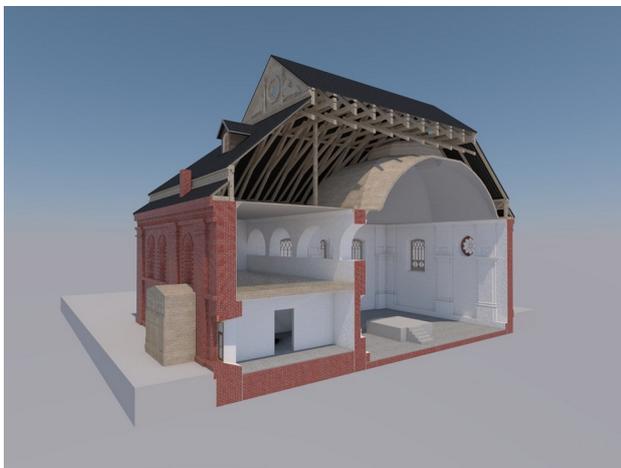
Das Backsteingebäude war außen vermutlich Steinsichtig. Zumindest lässt keine der erhaltenen visuellen Quellen etwas anderes vermuten. Die Form folgt einem regulären Rechteck von ca. 24 x 20m. Lediglich die Vorhalle mit dem Frauen-Gebetsraum im ersten Obergeschoss hatte mehrere Stockwerke. Der Gebetsraum erstreckte sich über die gesamte breite der Synagoge mit einer hölzernen Kuppel die weit in den Dachstuhl hineinragte.

Abb. 37 SY_Oszmiana_S23_Aufbau und Struktur.jpg

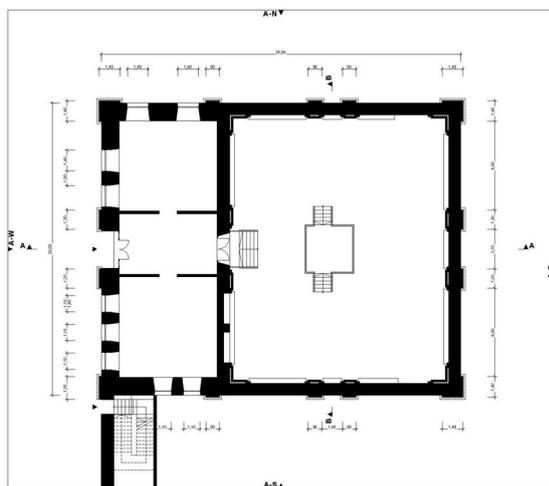
Abb. 38 IDOVIR-EG.jpg

Die Vorhalle im Erdgeschoss ist durch zwei dünne Trennwände in zwei Räume und einen Gang unterteilt. Der Gebetsraum mit den Dimensionen von ca. 15 x 20m erstreckte sich über die gesamte Breite des Gebäudes und ist im Vergleich zum äußeren Bodenniveau um etwa 1m tiefer gesetzt. Abgeschlossen ist der sich über das 1. Obergeschoss erstreckende Gebetsraum durch eine hölzerne Kuppel die weite in den Dachstuhl hinein ragt. Über eine Rundbogenstellung war der Gebetsraum auch von dem Frauen-Gebetsraum im 1. Obergeschoss einzusehen.

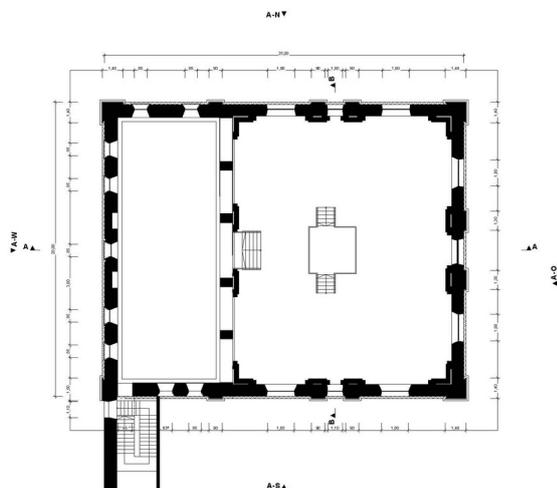
Das 1. Obergeschoss der Synagoge befand sich lediglich über der Vorhalle. Es handelt sich dabei um einen einzigen Raum (Frauen-Gebetsraum) der über fünf Rundbogen-Öffnungen in den Gebetsraum geöffnet ist. Da sich keine Treppe innerhalb der Vorhalle befunden hat, war der Frauen-Gebetsraum lediglich über einen kleineren Treppenanbau an der Südfassade zugänglich.

Abb. 39 IDOVIR-OG.jpg

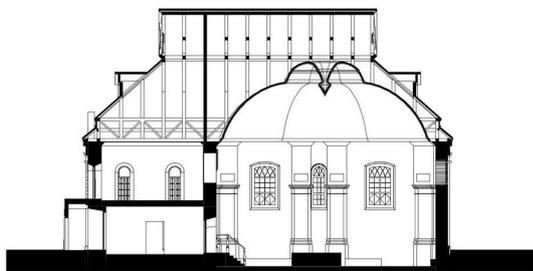
Die Höheneinteilung der Rekonstruktion wurde an den Längsschnitt der 1990er Jahre angepasst. Als Ursprung (Nullpunkt) wurde die Mitte des Eingangsportals in der Westfassade auf Höhe des äußeren Bodenniveaus gewählt. Dabei ist aufgefallen, dass das Planmaterial der 1990er Jahre nicht vollständig deckungsgleich ist; weder in den Grundrissen, noch in den Schnitten.

Abb. 44 Schnitt W-O nach Norden.jpg

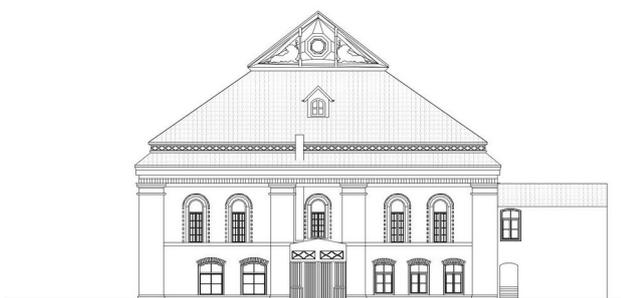
Die Hauptfassade der Synagoge ist die Westfassade mit einem vermutlich hölzernen Portalvorbau, das heute allerdings nicht mehr existiert. Die Hauptquelle für die Rekonstruktion der Westfassade sind die beiden Grundriss der 1990er Jahre in Kombination mit der Ansicht der Westfassade auf dem gleichen Plankonvolut. Aufgeteilt ist die symmetrische Fassade durch vier gleich breite Backsteinpilastern; zwei über Eck geführte und zwei weitere neben dem Hauptportal, die sich bis zum umlaufenden Gesims ziehen. Während die großen, fast bodentiefen und rundbogigen Fenstern des 1. Obergeschosses symmetrisch in die Fassade eingefügt sind, lässt sich für das Erdgeschoss eine Befund beobachten. In der rechten Fassadenhälfte befinden sich drei symmetrisch angeordnete schmalere Segmentbogenfenster. In der linken Fassadenhälfte sind lediglich zwei gleichartige breitere Segmentbogenfenster vorhanden. Am äußersten Bereich zwischen den beiden Pilastern befindet sich noch ein Sturz, der auf ein zugemauertes drittes Fenster hinweist. Zwischen den beiden vorhandenen Fenstern befindet sich noch ein weiterer Rundbogenrest, der möglicherweise für ein weiteres Portal in der Mitte der linken Fassadenhälfte steht. Optisch unterteilt werden die beiden Stockwerke durch ein einfaches Band aus Backstein. Die Gewände der Erdgeschossfenster sind im Vergleich zu den aus einem segmentiertem Backsteinprofil gezierten Obergeschossfenster, mit einem glatten Stein oder Putzgewände versehen. Das Hauptportal hinter dem hölzernen Vorbau, besteht aus einer tiefen Segmentbogennische mit einer einfachen hölzernen Doppelflügeltür. Der hölzerne Vorbau fehlt auf dem Erdgeschossgrundriss der beiden Plankonvolute (1990er und 1929) Lediglich auf der Westansicht ist er eingezeichnet. Ein wage Vorstellung seiner Tiefe ist über ein historisches Foto zwischen 1915 - 1918 ablesbar. In den 1990er Jahren befand sich - vermutlich anstatt des hölzernen Vorbaus der 1929er Jahre - ein erdgeschossshoher Backsteinvorbau an der Westfassade. Auch dieser zweite Vorbau existiert heutzutage nicht mehr und lässt sich lediglich über eine Photographie der 1990er Jahre nachvollziehen. Dieser Vorbau wurde nicht rekonstruiert.

Abb. 41 .4 A-W Ansicht West-1.jpg

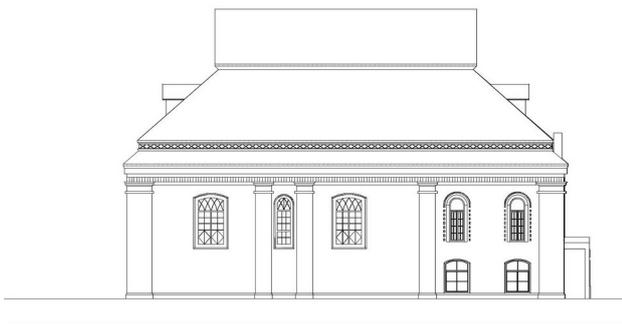
Die Nordfassade ist nahezu symmetrisch zur gegenüberliegenden Südfassade ausgebildet. Ebenso wie an der Hauptfassade befinden sich an den Ecken die gleichbreiten über Eck geführten Backsteinpilaster. Der Bereich des Gebetsraumes ist optisch durch einen weiteren schmaleren Pilaster abgetrennt sowie mit zwei weiteren solchen schmalen Pilastern links und rechts neben dem mittleren Fenster unterteilt. Das mittlere Backstein-Band der Hauptfassade fehlt. Der rechte Teil der Fassade (Vorhalle und Frauen-Gebetsraum) ist durch jeweils zwei der gleichen Fenster wie an der Hauptfassade belichtet, die symmetrisch zwischen die Pilaster eingefügt sind. Später wurden die Segmentbogenfenster des Erdgeschosses zugemauert. Der Bereich des Gebetsraumes ist durch ein schmales Rundbogenfenster zwischen den beiden mittleren Pilastern und zwei weiteren, breiteren Segmentbogenfenster links und rechts neben den mittleren Pilastern durchbrochen. Auf der Höhe des Erdgeschosses befinden sich in diesem Bereich keine Fenster.

Abb. 40 .1 A-N Ansicht Nord-1.jpg

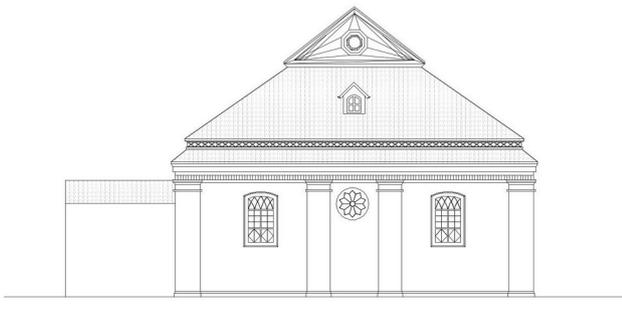
Die Ostfassade weist im heutigen Zustand ebenfalls einige Veränderungen im Baubestand auf. Besonders der Bereich des Erdgeschosses dürfte wesentliche Veränderungen, vermutlich nach 1929 erfahren haben. Ursprünglich müsste dieser Bereich der Fassade, ebenso wie an der Nord- und Südfassade aus durchgängigen Wandzonen ohne Öffnungen zwischen den Pilastern bestanden haben. Nachträglich wurde durch massive rechteckige Gewände die obere Wandzone abgestützt um neue Öffnungen im Erdgeschoss als zusätzliche Zugänge und Befensterung für den Hauptraum zu schaffen. Dieser hatte zu diesem Zeitpunkt bereits seine sakrale Funktion eingebüßt. In der Mitte der Ostfassade, an der Stelle wo sich heutzutage eine rechteckige Tür befindet, müsste sich eine Nische für den Toraschrein befunden haben. Auf dem Erdgeschossgrundriss ist von dieser Annahme allerdings nichts zu sehen, weshalb der Abbruch des Toraschreins an der Ostwand des Gebetsraums bereits vor 1929 erfolgt sein dürfte. Oberhalb des ehemaligen Toraschreins befindet sich heute noch ein großes Okuli, das ebenso wie die Obergeschossfenster der Hauptfassade mit einem Backsteingewände verziert ist. Ebenso wie an der Hauptfassade ist der mittlere Bereich um das Okuli von zwei breiten Pilastern gerahmt. In den beiden Wandzonen neben den mittleren Pilastern befinden sich zentral zwei weitere breite Segmentbogenfenster wie in der Nord- und Südfassade. Diese beiden Fenster des Gebetsraumes wurde durch den radikalen Umbau der Ostfassade angeschnitten und verkürzt. Ursprünglich dürften diese wie die restlichen Hauptfenster des Gebetsraumes ausgebildet gewesen sein.

Abb. 42 .2 A-O Ansicht Ost-1.jpg

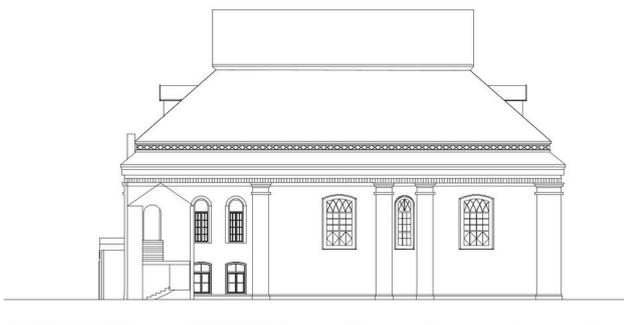
Die Südfassade ist symmetrisch zur Nordfassade ausgebildet gewesen. Lediglich der Bereich der Vorhalle und des Frauen-Gebetsraums weist erhebliche Veränderungen auf, die mit dem Treppenanbau und einzigem Zugang in den Frauen-Gebetsraum zu tun haben dürften. Für den Gebetsraum lässt sich lediglich das nachträglich vermauerte schmale Mittelfenster zwischen den beiden mittleren Pilastern herausheben. Im Erdgeschossbereich der Südfassade befanden sich rechts neben dem Anbau des Treppenhauses zwei schmalere Segmentbogenfenster, ähnlich jenen im rechten Bereich der Hauptfassade. Auch diese Fenster wurden nachträglich zugemauert. Im 1. Obergeschoss befanden sich oberhalb der Erdgeschossfenster zwei Hauptfenster vom Typ der Hauptfassade. Im Gegensatz zum Befund auf dem Erdgeschossgrundriss dürfte sich die hintere, östliche Außenwand des Treppenhauses weiter östlich befunden haben.

Abb. 43 .3 A-S Ansicht Sued-1.jpg

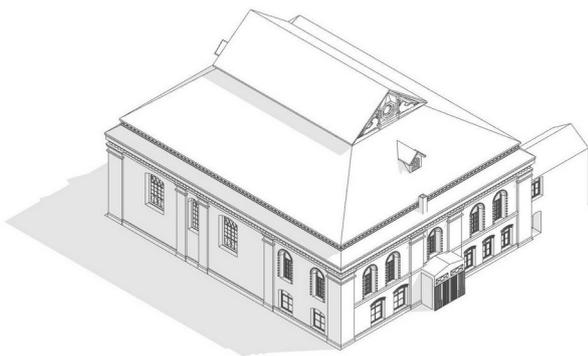
Die Dachkonstruktion der Synagoge mit seinen hölzernen Dekorationen stellt das herausragende architektonische Element des Gebäudes - zumindest im Vergleich zur schlichten Backsteinfassade - dar. Es handelt sich dabei um ein zweifach gebrochenes Walmdach mit breitem Holzgesims, das mit einem weiteren Satteldachaufbau zu einer insgesamt dreischichtigen Dachkonstruktion führt. Ursprünglich war das Dach bis mindestens 1925 mit Schindeln gedeckt. Das Dach wurde zwischenzeitlichen (vermutlich erst nach 1945) ein erstes Mal neu eingedeckt mit Blech- oder Kupferplatten. Heute ist es mit einfacherem Wellblech abgedeckt.

Oberhalb des Hauptgesimses aus Backstein beginnt die erste Dachschicht mit einem Winkel von ca. 40 Grad. Es folgt ein mit Rautenmuster dekoriertes Holzgesims von ca. 50 cm sowie die zweite Dachschicht. Dem Plankonvolut von 1929 zufolge hatte folgte der Neigungswinkel der Kurzseite ebenfalls einem Winkel von ca. 40 Grad. Die Langseite hingegen weist einen flacheren Neigungswinkel nur ca. 35 Grad auf. Auf diese unregelmäßige zweite Dachschicht folgt ein weiteres schmales Holzgesims vorüber sich das Satteldach mit einem Neigungswinkel von ca. 38 Grad erhebt. Im Dreiecksgiebel des Satteldachs befinden sich an der Westseite aufwendig geschnitzte Holzlöwen, schlanke Holzstützen und ein oktogonales Dachfenster. An der Ostseite fehlen diese Zierelemente. Diese Schnitzarbeiten weisen den einzigen erhaltenen figuralen Schmuck an der Außenseite der Synagoge auf. In der Mitte der zweiten Dachschicht befand sich an beiden Schmalseiten noch eine einfache Dachgaube sowie ein rechteckiger Kamin in der ersten Dachschicht leicht aus der Mitte nach rechts versetzt.

Abb. 46 Axonometrie-1.jpg

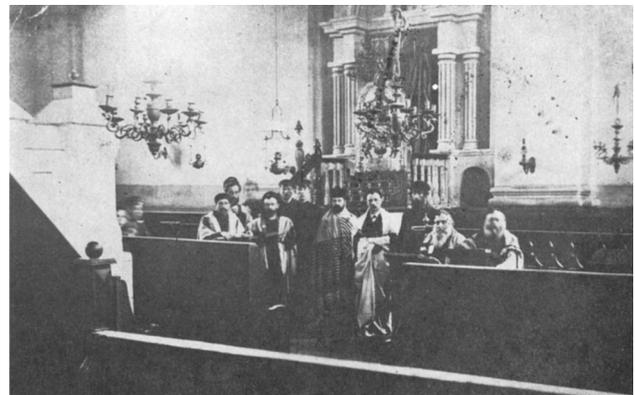
Die erhaltene historische Abbildung des Innenraums lässt zumindest die Form des Toraschreins erahnen. Der Toraschrein befand sich an der Ostwand zwischen den beiden mittleren Pilastern. Über eine Treppe mit hölzernem Gelände gelangte man in etwa auf die Höhe der Pilasterbasis. Der Schrein erhob sich über zwei rundbogigen Nischen links und rechts neben der Treppe. Zwischen einer schlichten Doppelsäulenstellung mit verkröpftem Gebälk befand sich der Vorhang der dahinterliegenden Nische. Die Form des oberen Abschlusses lässt sich nur wage erahnen. Möglicherweise war der Toraschrein mit einem rundbogigen Tympanon bekrönt. Ebenso ungewiss ist die Form der Bima in der Mitte des Gebetraum. Auf dem Erdgeschoss Grundriss von 1929 ist die Bima lediglich als Quadrat mit ca. 3,3m Seitenlänge und zwei Treppenaufgängen an der Nord- und Südseite dargestellt. Die historische Abbildung des Innenraums zeigt die südöstliche Ecke der Bima. Hieraus ist zumindest ansatzweise die geometrische Form dieser Ecke zu erahnen. Demnach war die Bima aus Stein gefertigt und hatte keine Stützfunktion für die Decke des Raumes.

Abb. 8 Gebetsraum Innenansicht nach Osten vor 1939

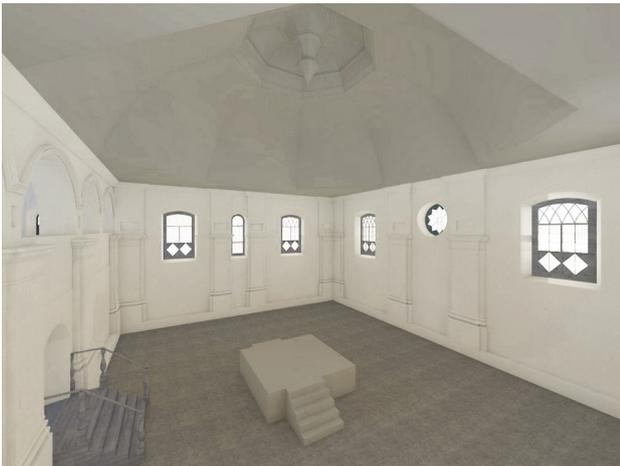
Aus der Vorhalle betritt man über ein weiteres Portal und einer hölzernen Doppelflügeltür, den tieferliegenden Gebetsraum. Über eine Treppe gelangte man auf das ursprüngliche Bodenniveau, das ca. 1m unterhalb des heutigen Bodens lag. Analog zu den Pilastern an den Fassaden befinden sich im Innenraum, nahezu an der gleichen Stelle innerhalb der Wand, doppeltverkröpfte Pilaster über welchen in einer rechteckigen Nische figurale Wandmalereien dargestellt sind. Die Westwand des Gebetsraum hatte oberhalb des, nur an dieser Innenwand, durchlaufenden Gesimses fünf weite Rundbogenöffnungen, zu dem dahinter liegenden Frauen-Gebetsraum, die ebenfalls mit einem Gesims umzogen sind. Zwischen den Bogenöffnungen befinden sich vier rautenförmige Nischen, die ebenfalls bemalt gewesen sein dürften. Die Decke des geschossübergreifenden Raumes besteht aus einer großen hölzernen Kuppel. Die oktagonale Kuppel setzte auf einem vermutlich ebenfalls hölzernen Gesims an der West- und Ostwand auf und ist polychrom gefasst. An der Süd- und Nordwand ist der restliche Deckenabschnitt mit einer hölzernen Flachdecke geschlossen. Von den Ausstattungsstücken des Gebetsraums hat sich nichts erhalten.

Abb. 48 SY_Oszmiana_S23_01 - Gebetsraum.jpg

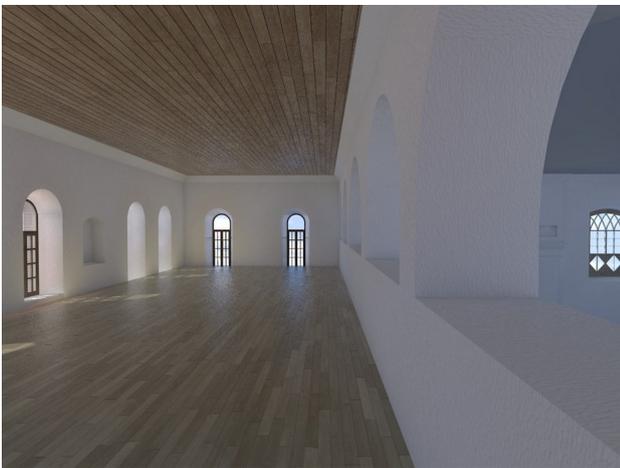
Abb. 47 SY_Oszmiana_S23_01 -
Frauengebetsraum.jpg

Der Frauen-Gebetsraum oberhalb der Vorhalle besteht aus einem einzigen Raum, der sich über die gesamte Breite der Synagoge erstreckt. Die Wände sind weiß verputzt und der Bodenbelag besteht aus Holz. In der Ostwand befinden sich zwei flache Segmentbogennischen die sich links und rechts neben dem mittleren Fenster befinden, welches vermutlich aufgrund des ehemaligen hölzernen Vorbaus nicht bodentief ist. Die rundbogigen Öffnungen der Westwand sind an den Pfeilern leicht abgeschrägt.

Abb. 47 SY_Oszmiana_S23_01 -Frauengebetsraum.jpg

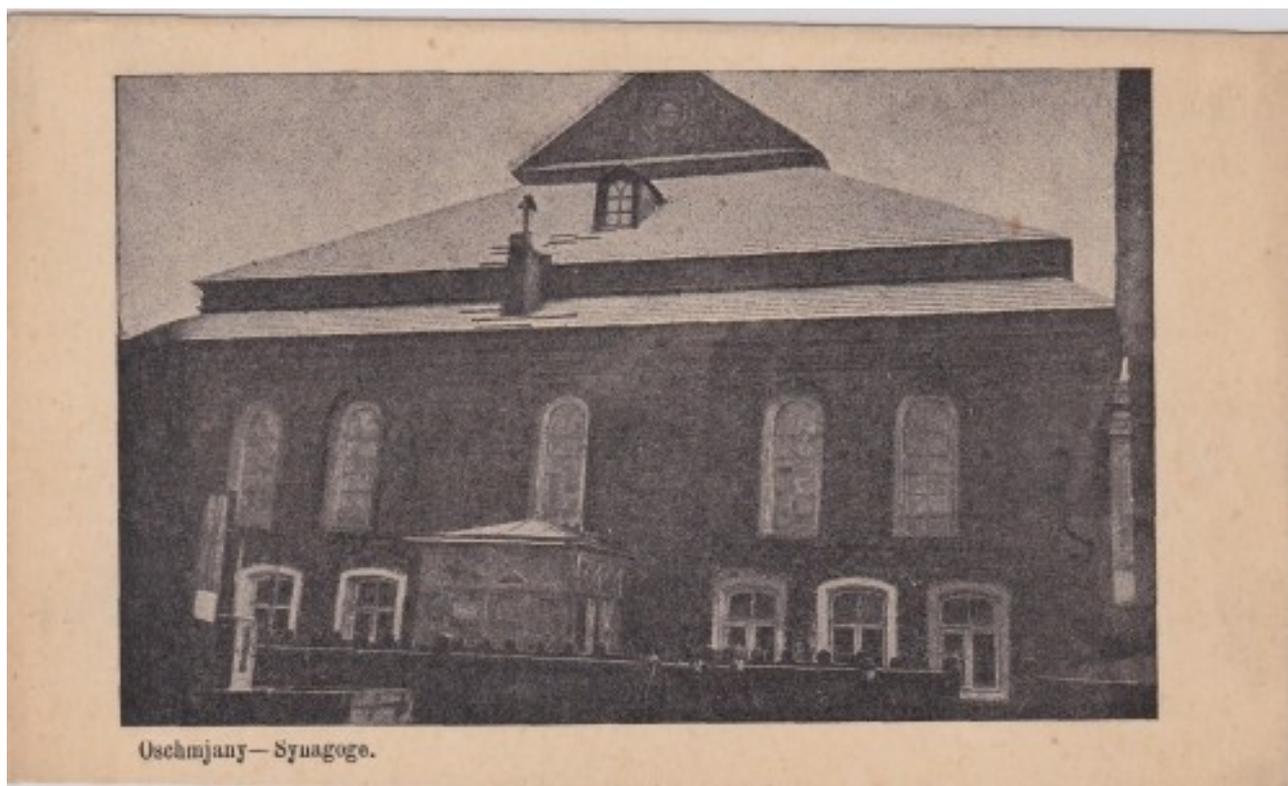
Beschreibung Dieses historische Foto ist das Einzige, welches den hölzernen Vorbau des Hauptportales zeigt. Er bestand mindestens bis 1929 als die Bauaufnahme angefertigt wurde.

Abb. 6 Ansicht von Osten zwischen 1915 und 1918

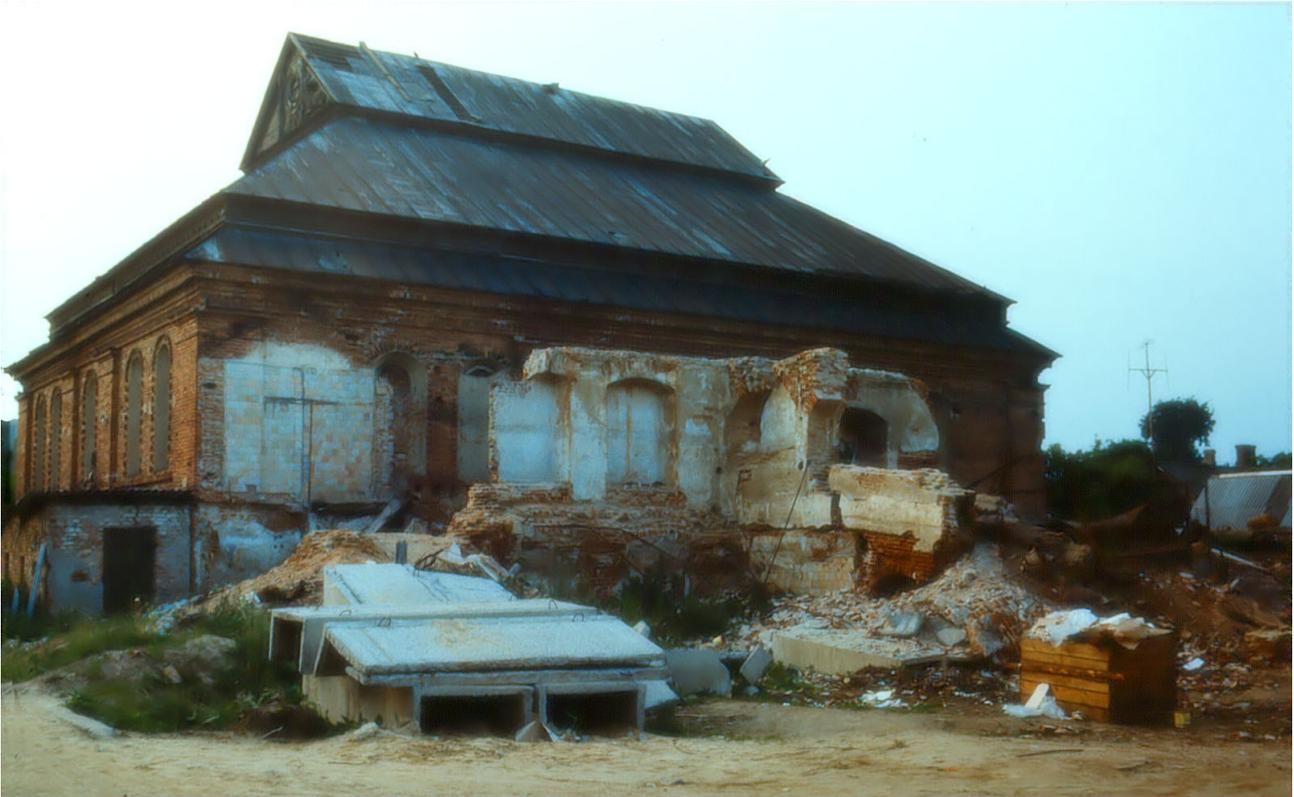
Beschreibung Das Foto aus den 1990er Jahren zeigt den Abriss eines südlichen Nachbargebäudes. Möglicherweise war die Synagoge über den südlichen Anbau des Treppenhauses mit direkt mit diesem Gebäude verbunden. Außerdem ist auf diesem Foto noch der spätere aus Backstein gemauerte Vorbau mit seitlicher Eingangstür zu erkennen.

Abb. 12 Ansicht von Südwesten 1990er Jahre

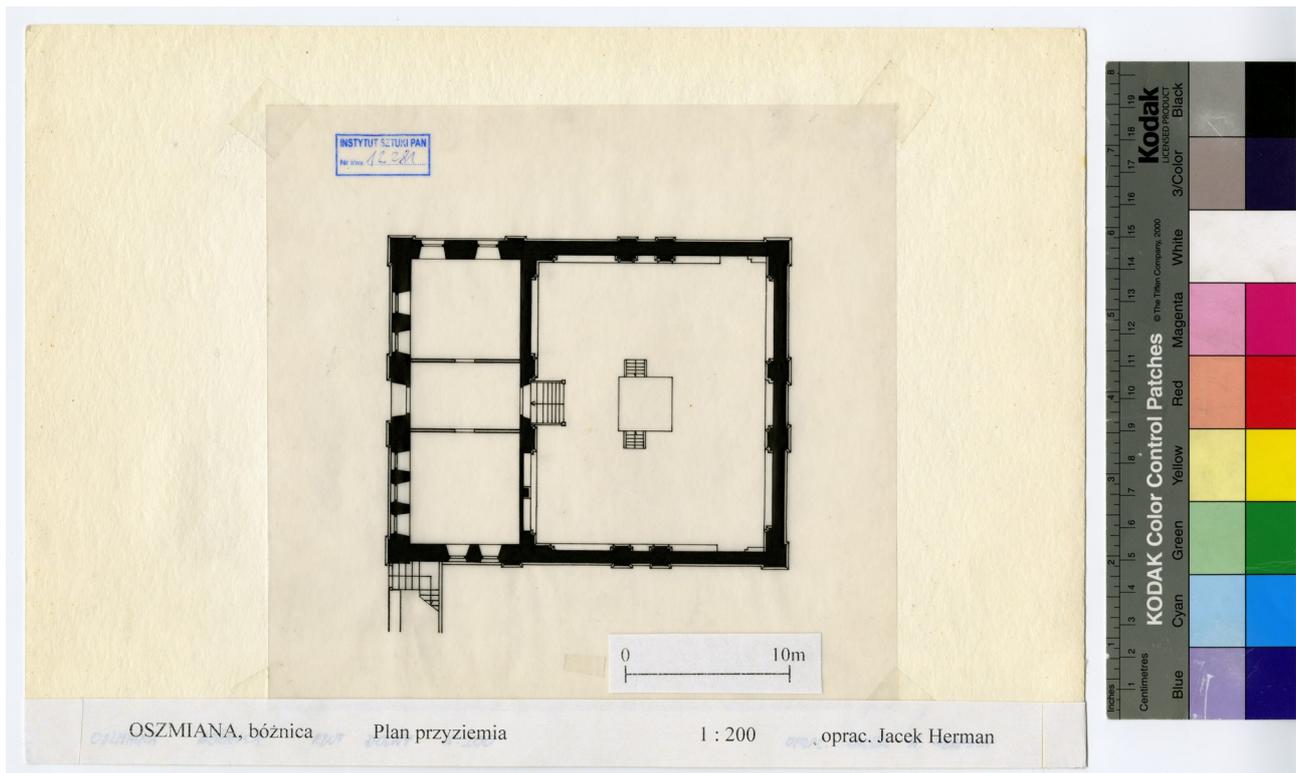
Typ	Aufmaß	Verwendet in:
Beschreibung	Umzeichnung der Bauaufnahme von 1929. Rights holder: Institute of Art of the Polish Academy of Sciences.	-- -- --
Autor	unbekannt	--
Archiv	IS PAN Institute of Art of the Polish Academy of Sciences	
Signatur	Inv. Nr. 12281	
Copyright	FULL COPYRIGHT PROTECTION - EDUCATIONAL USE PERMITTED

Abb. 19 Grundriss EG 1990er Jahre

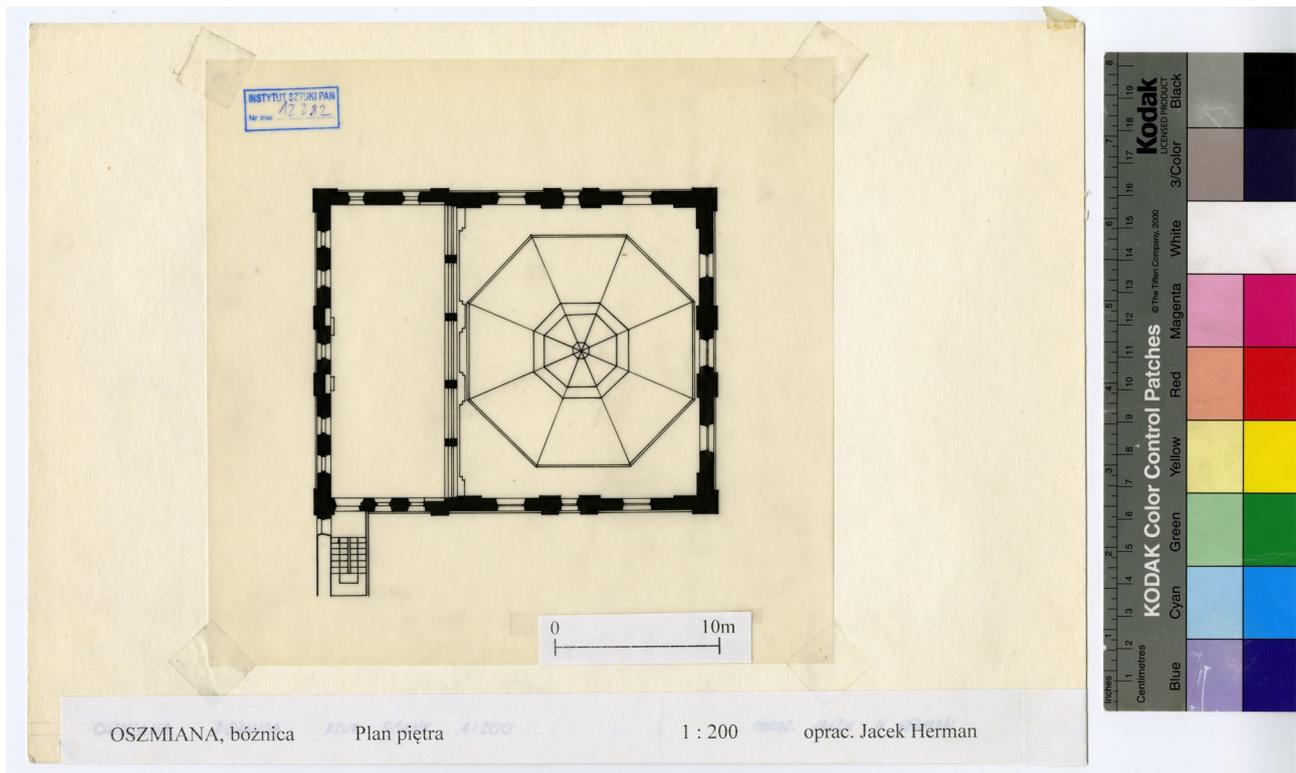
Typ	Aufmaß	Verwendet in:
Beschreibung	Umzeichnung der Bauaufnahme von 1929.	--
	Rights holder: Institute of Art of the Polish Academy of Sciences.	--
Autor	unbekannt	--
Archiv	IS PAN Institute of Art of the Polish Academy of Sciences	
Signatur	Inv. Nr. 12282	
Copyright	FULL COPYRIGHT PROTECTION - EDUCATIONAL USE PERMITTED

Abb. 20 Grundriss OG 1990er Jahre

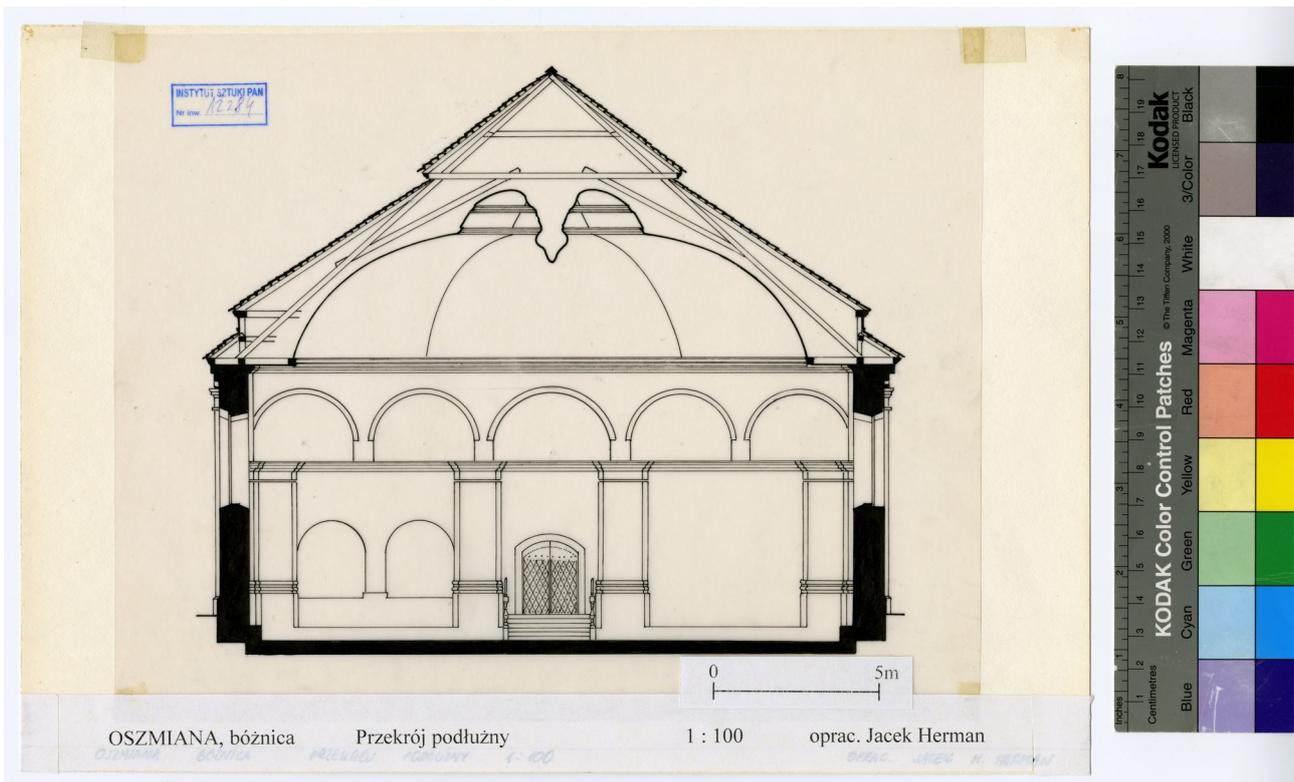
Beschreibung Umzeichnung der Bauaufnahme von 1929.

Abb. 21 Schnitt S-N nach Westen 1990er Jahre

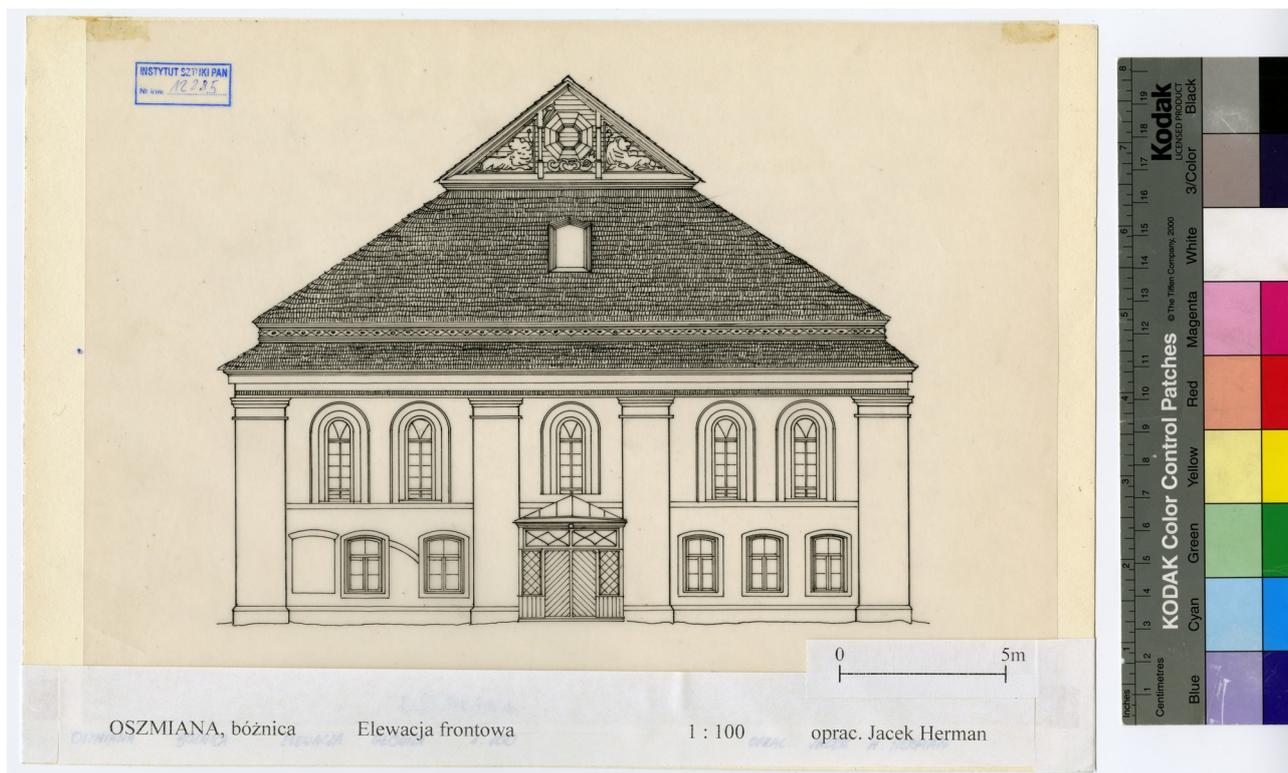
Beschreibung Umzeichnung der Bauaufnahme von 1929.

Abb. 22 Ansicht von Westen 1990er Jahre

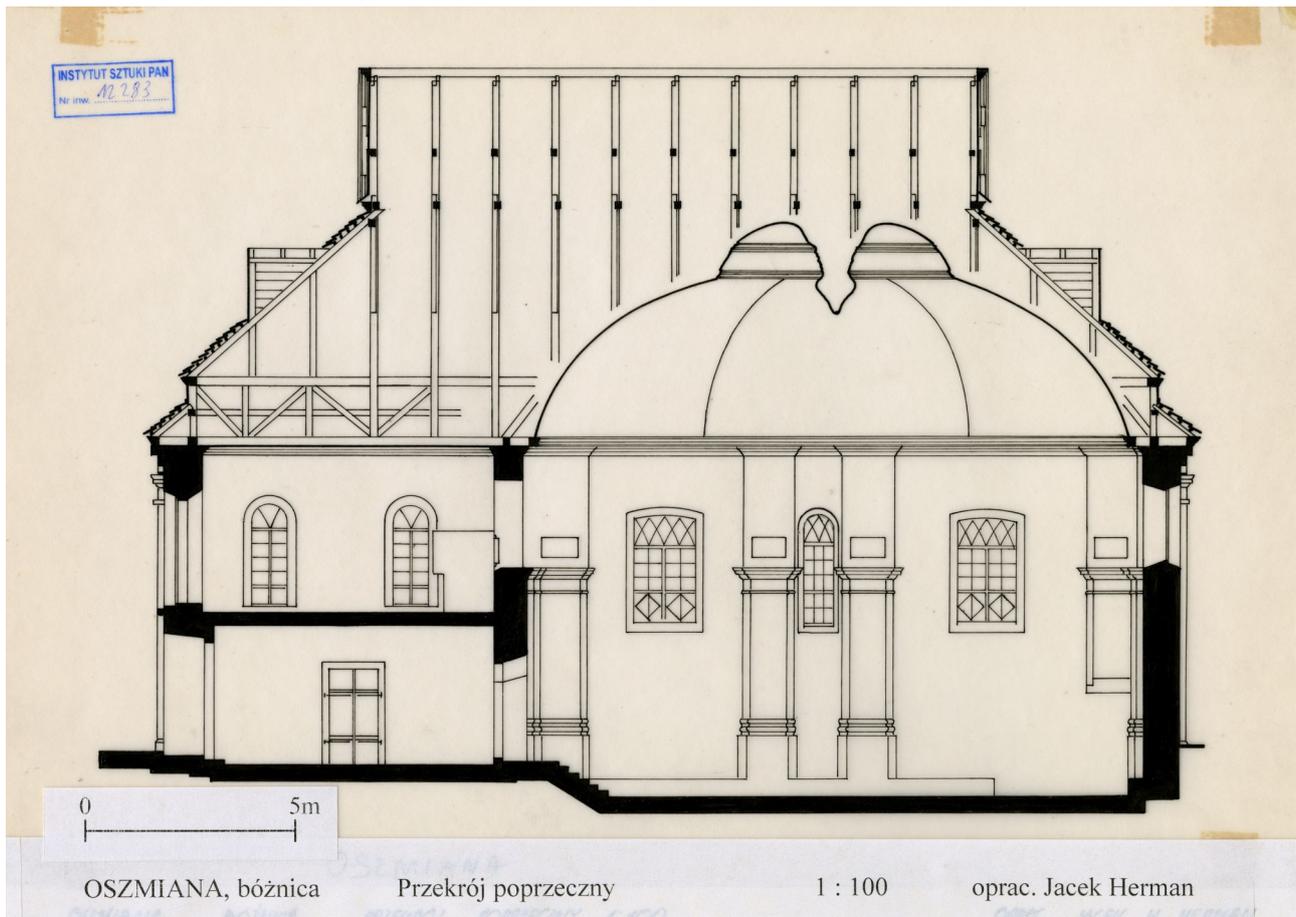
Typ	Aufmaß	Verwendet in:
Beschreibung	Umzeichnung der Bauaufnahme von 1929.	--
	Rights holder: Institute of Art of the Polish Academy of Sciences.	--
Autor	unbekannt	--
Archiv	IS PAN Institute of Art of the Polish Academy of Sciences	--
Signatur	Inv. Nr. 12283	
Copyright	FULL COPYRIGHT PROTECTION - EDUCATIONAL USE PERMITTED

Abb. 23 Schnitt W-O nach Norden 1990er Jahre

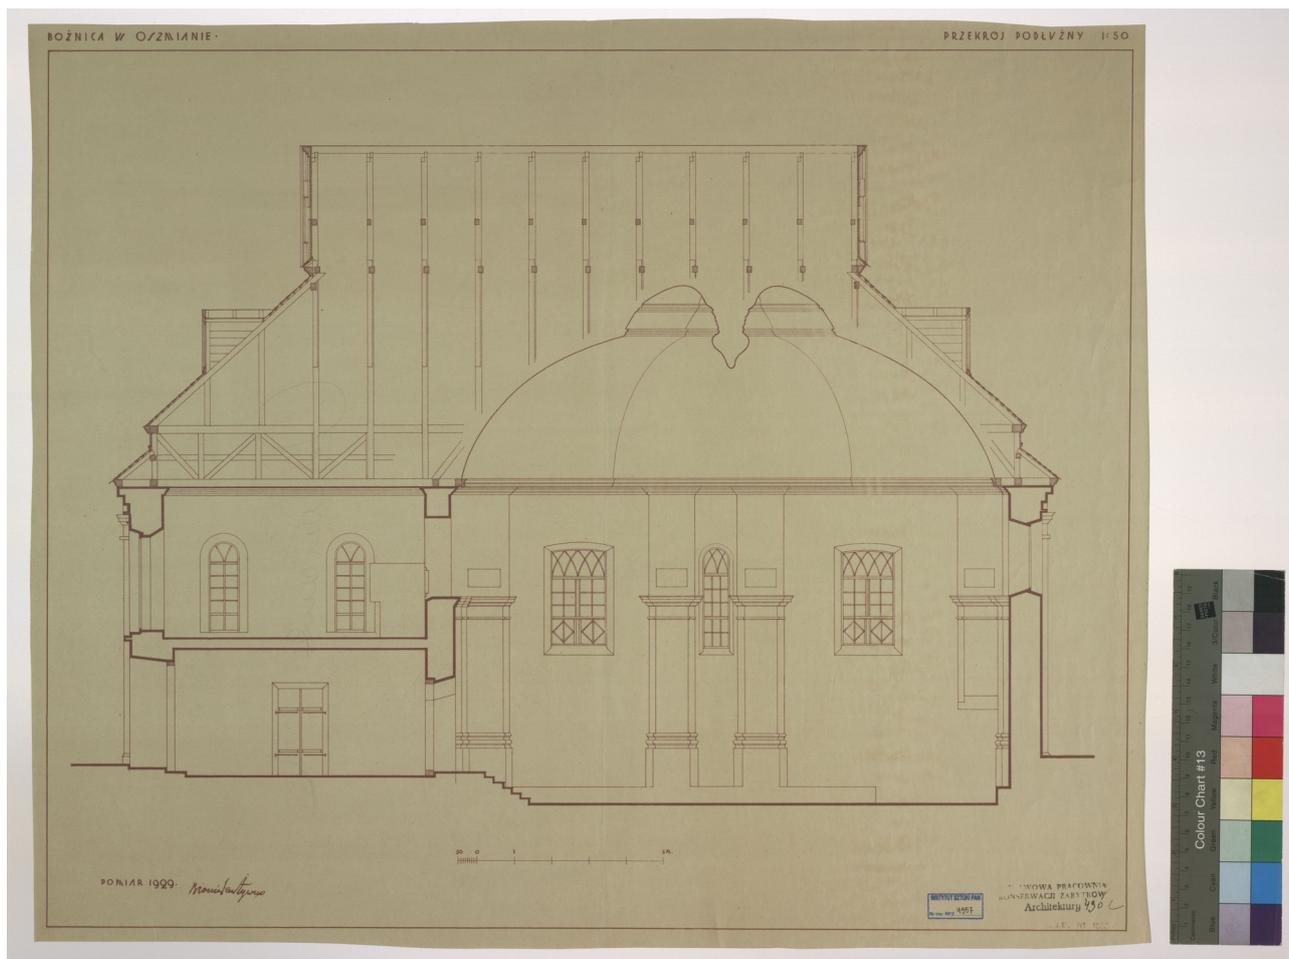
Beschreibung Bauaufnahme von 1929.

Abb. 24 Schnitt W-O nach Norden 1929

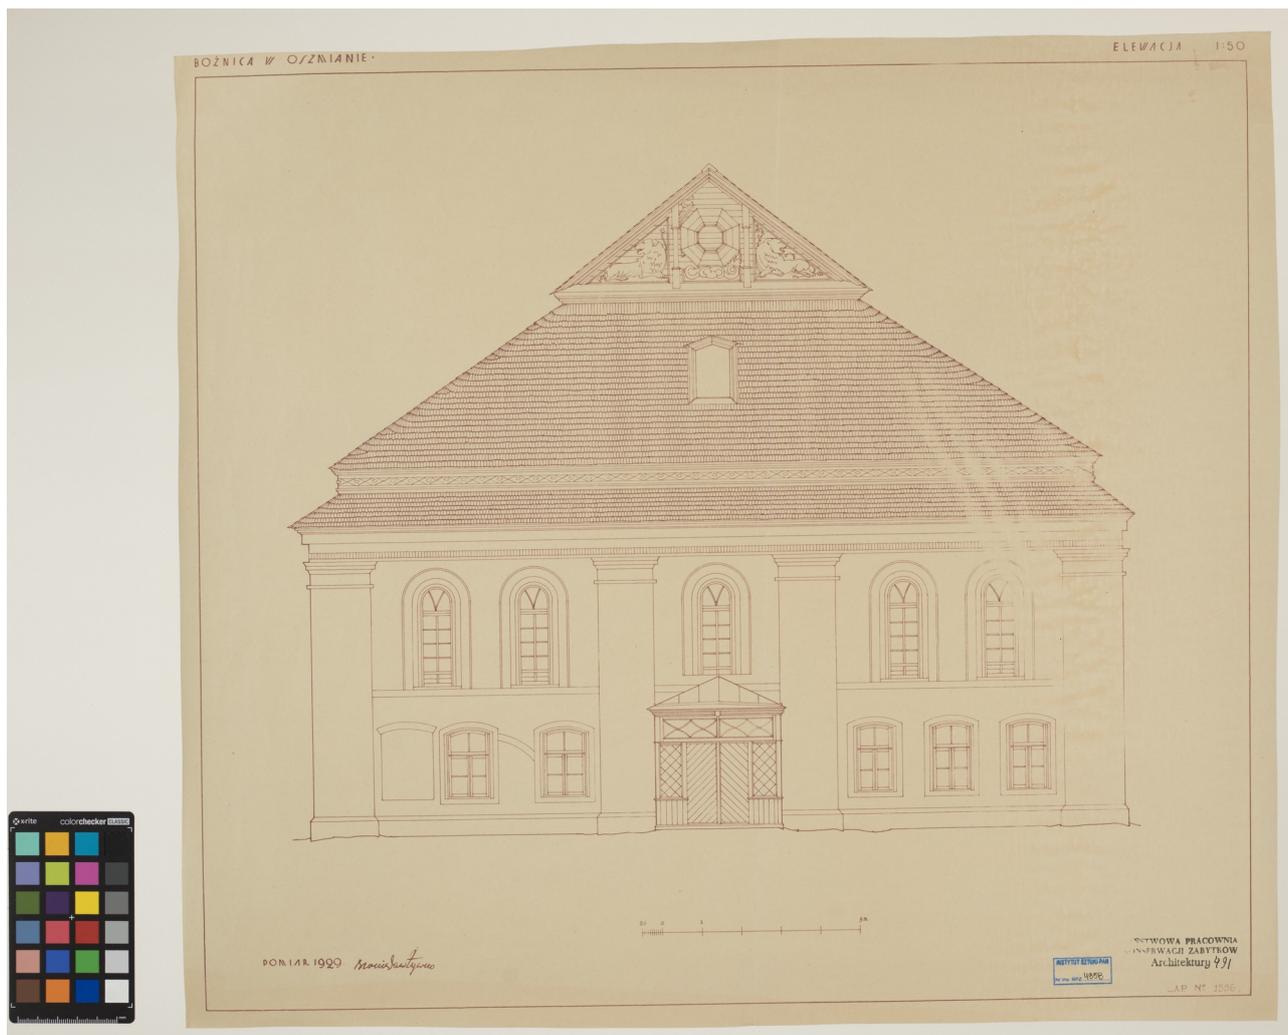
Abb. 25 Ansicht von Westen 1929

Beschreibung Bauaufnahme von 1929.

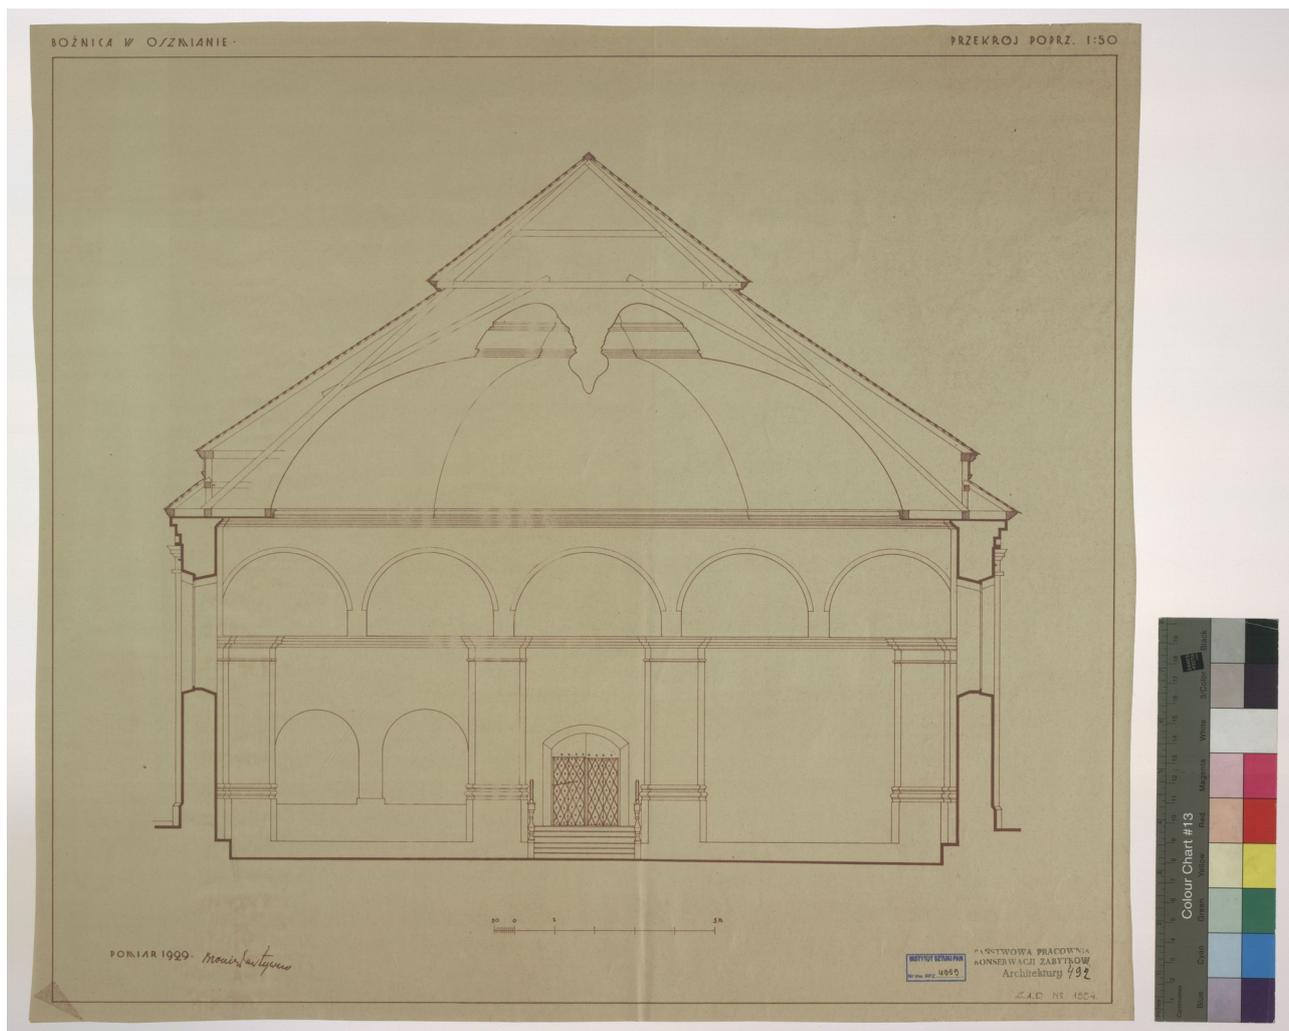
Beschreibung Bauaufnahme von 1929.

Abb. 26 Schnitt S-N nach Westen 1929

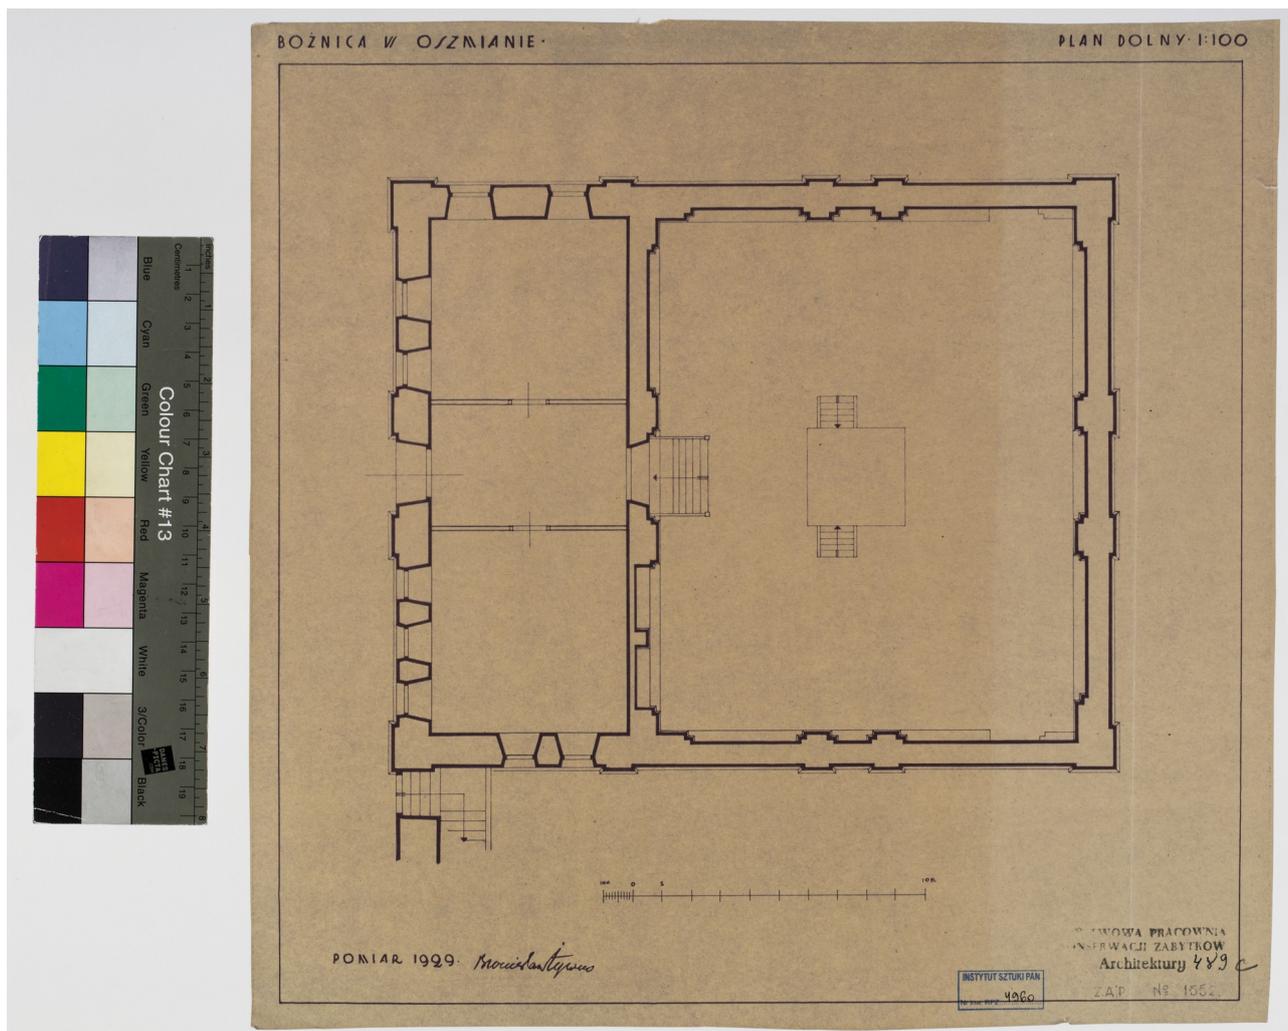
Beschreibung Bauaufnahme von 1929.

Abb. 27 Grundriss EG 1929

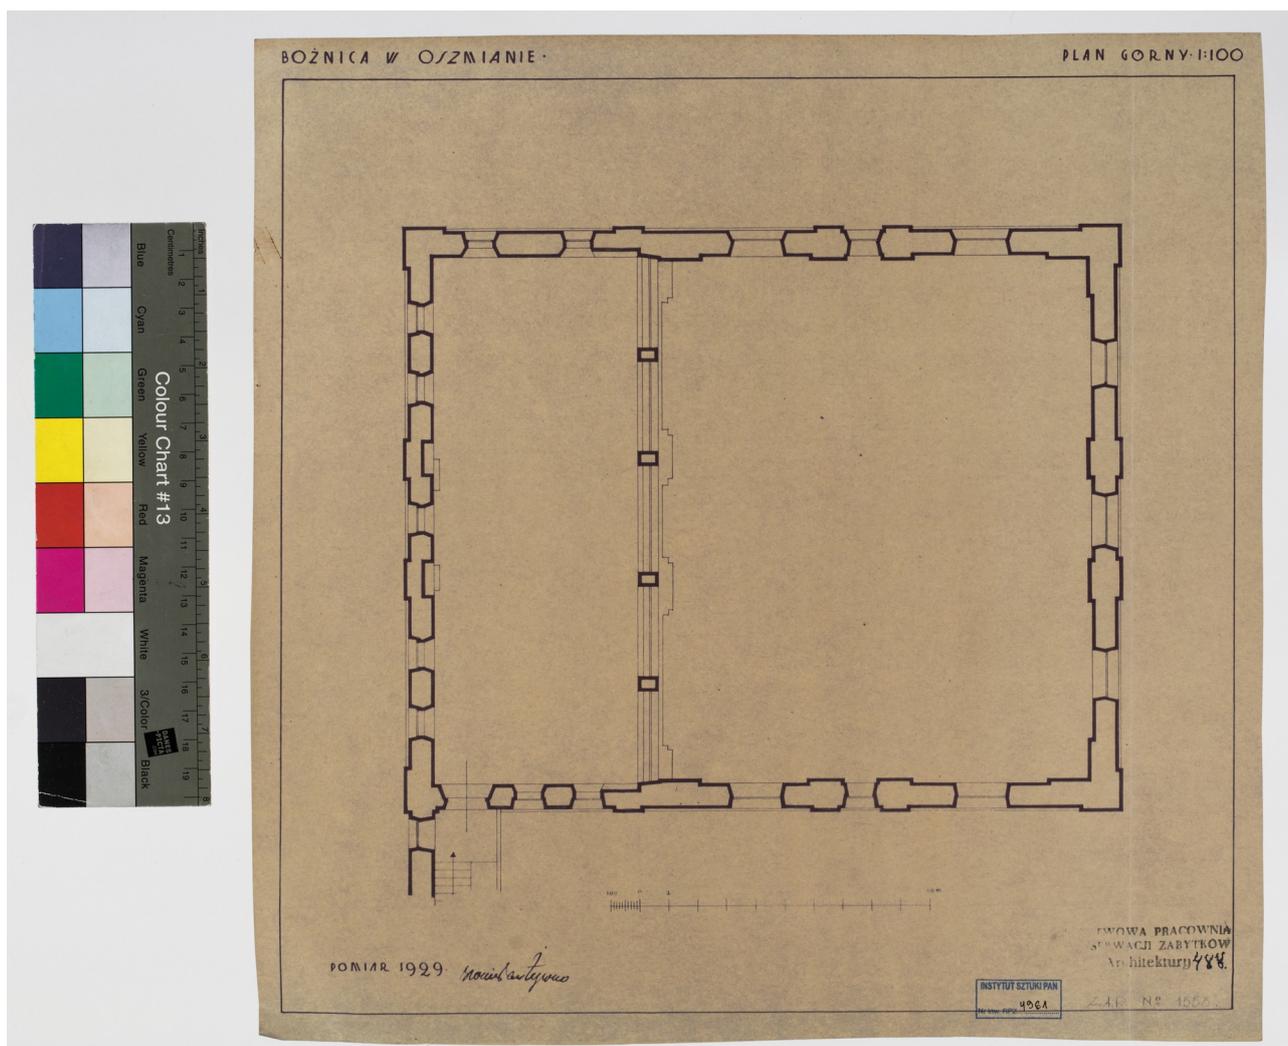
Beschreibung Bauaufnahme von 1929.

Abb. 28 Grundriss OG 1929
