Janowiec Synagoge

Beschreibung

Synagoge

Variante: Mitte 18 Jhd. Dörhöfer/ Feld/ Schweizer

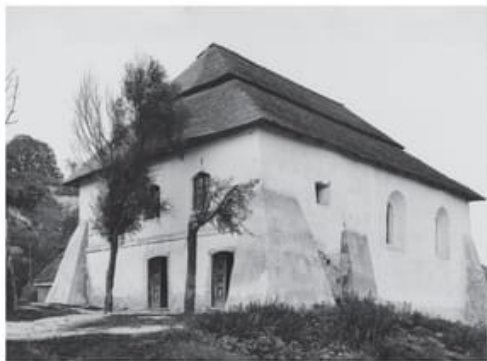
706. View from the south-west, 1916

There is insufficient information to infer the date when the synagogue in Janowiec¹ was constructed. This was most probably around the middle of the 18th century. By the beginning of the 20th century it was in a poor state. It was strengthened, probably before 1916. It was partially built into the slope above the River Wzłda. The main hall was preceded at ground-level by a porch divided into two by means of a wooden partition, each with its own entrance - the men's entrance central, the women's lateral, with a staircase leading up to the women's gallery on the upper floor. In the north-west corner there was a room accessible from the porch. The whole constituted a compact, longitudinal mass with walls of local soft, broken stone, supported by powerful inclined buttresses at the corners and against the extension of the wall between the porch and the main hall. The "Polish" roof was two-storey, hipped, of post construction.

The main hall was approximately square in plan, its internal dimensions being 10.30m x 9.20m reaching a height of 6.50m to the under-surface of the ceiling. A flat wooden ceiling was supported by densely-placed beams, which simultaneously supported the roof-construction. The windows were set in deep embrasures, with semi-circular arches, two in each of the east and west walls. There was an openwork partition between the main hall and the women's gallery, enabling the women to participate in services.

On the axis of the east wall there was an alcove for the Holy Ark, in a modest wood-en Baroque framework topped with the Tablets of the Law, preceded by a platform reached by steps, and a box full of sand in which to place candles.
