Synagoge_Szczebrzesyn_Alpha_CAD2_W23/24

Die alte Synagoge in Szczebrzeszyn (Polen) wurde vermutlich im ersten Viertel des 17. Jahrhunderts erbaut und wird heute als das Kulturzentrum der Stadt Szczebrzeszyn genutzt.

Das Rekonstruktionsmodell ist nach der ursprünglichen Grundform ohne Anbauten nach dem Wiederaufbau 1659 erstellt und beinhaltet die Bima sowie den "Aron Hakodesch" (Thoraschrein) der Synagoge. Die farbliche Gestaltung ist nach der Renovierung 2011 modelliert.

The reconstruction model was created according to the original basic form without additions after the reconstruction in 1659 and includes the bima and the "Aron Hakodesch" (Torah shrine) of the synagogue. The color scheme was modeled after the renovation in 2011.

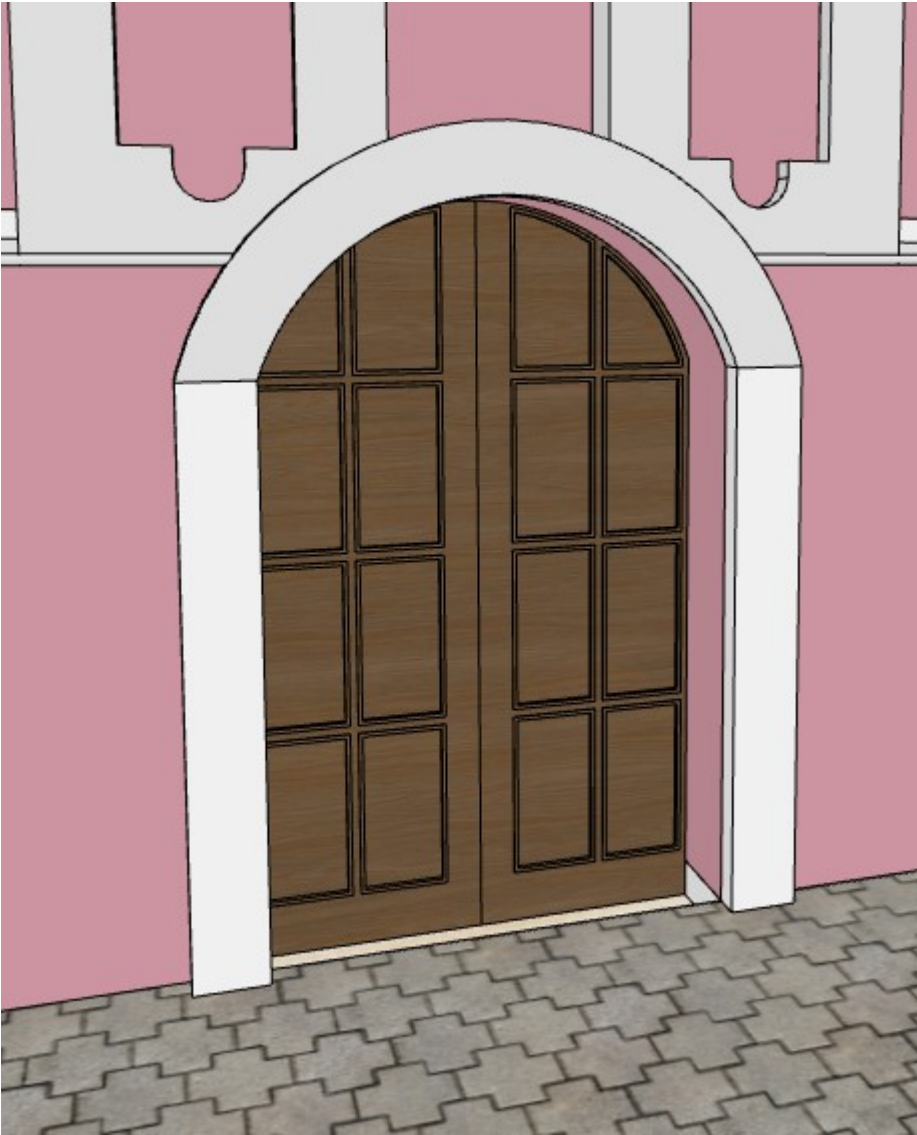
Abb. 35 Portal Außen 3D-Darstellung

Das Hauptportal mit dessen 1,7m breiten und 2,85m hohen Holztür erschließt den Hauptsaal durch die Westfassade. Die Tür des Portals liegt friesumringt außenbündig an der Wand und führt mit 4 Stufen runter in die Synagoge, dessen Saal etwa 80cm abgesenkt liegt.

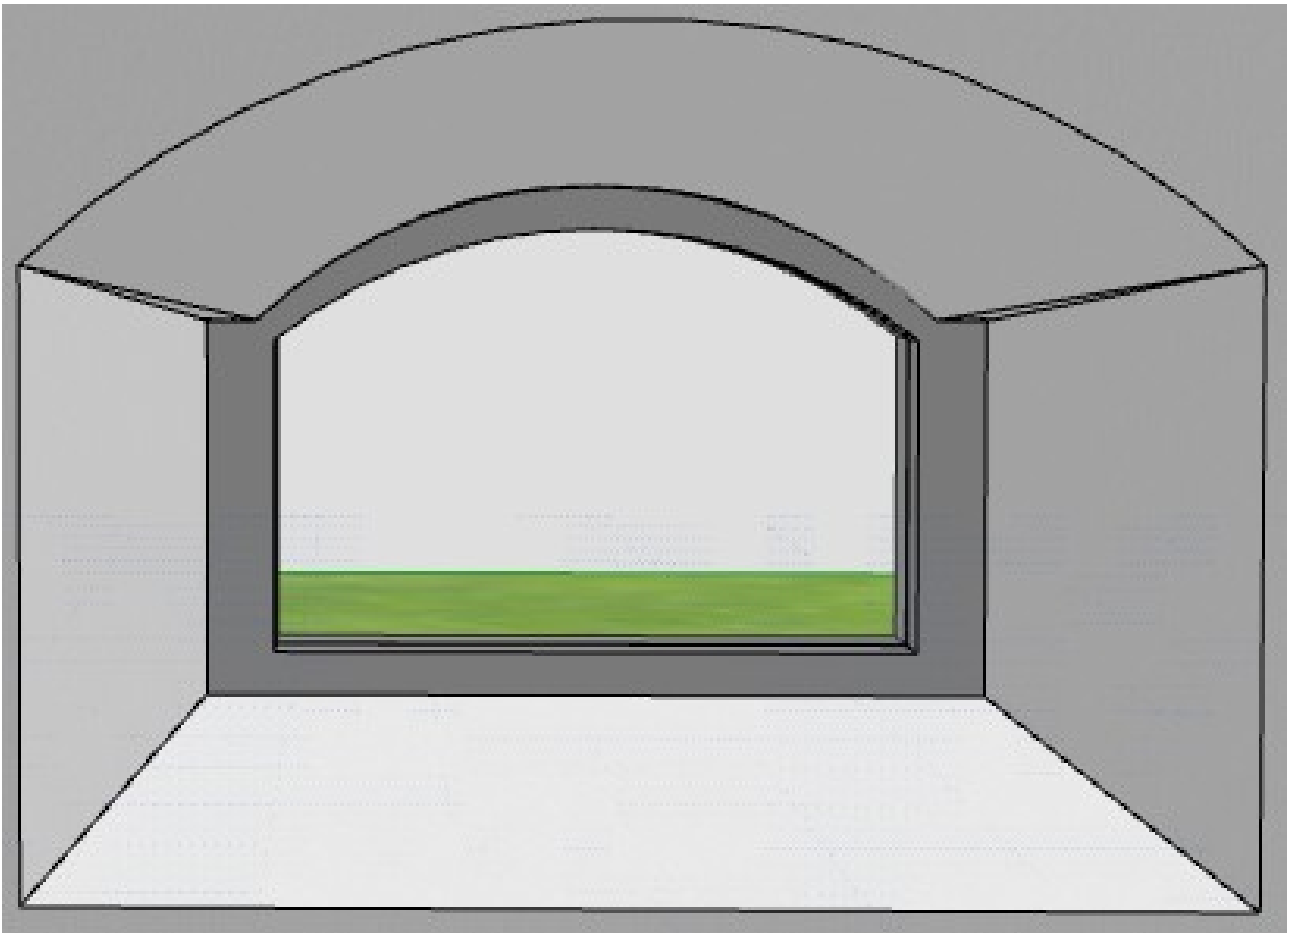
Abb. 36 Segmentbogenfenster Innen 3D-Darstellung

Die Synagoge besitzt 2 Arten von Fenstern: Die Fenster des Sockelgeschosses sind einfache, flache Segmentbogenfenster mit 1,45m Breite und 0,95m Höhe, welche mittig in

der Laibung der Wand liegen.
